# 各类安全事故（事件）经验反馈学习展板

中国能源建设集团安徽电力建设第二工程有限公司

2015 年 6 月

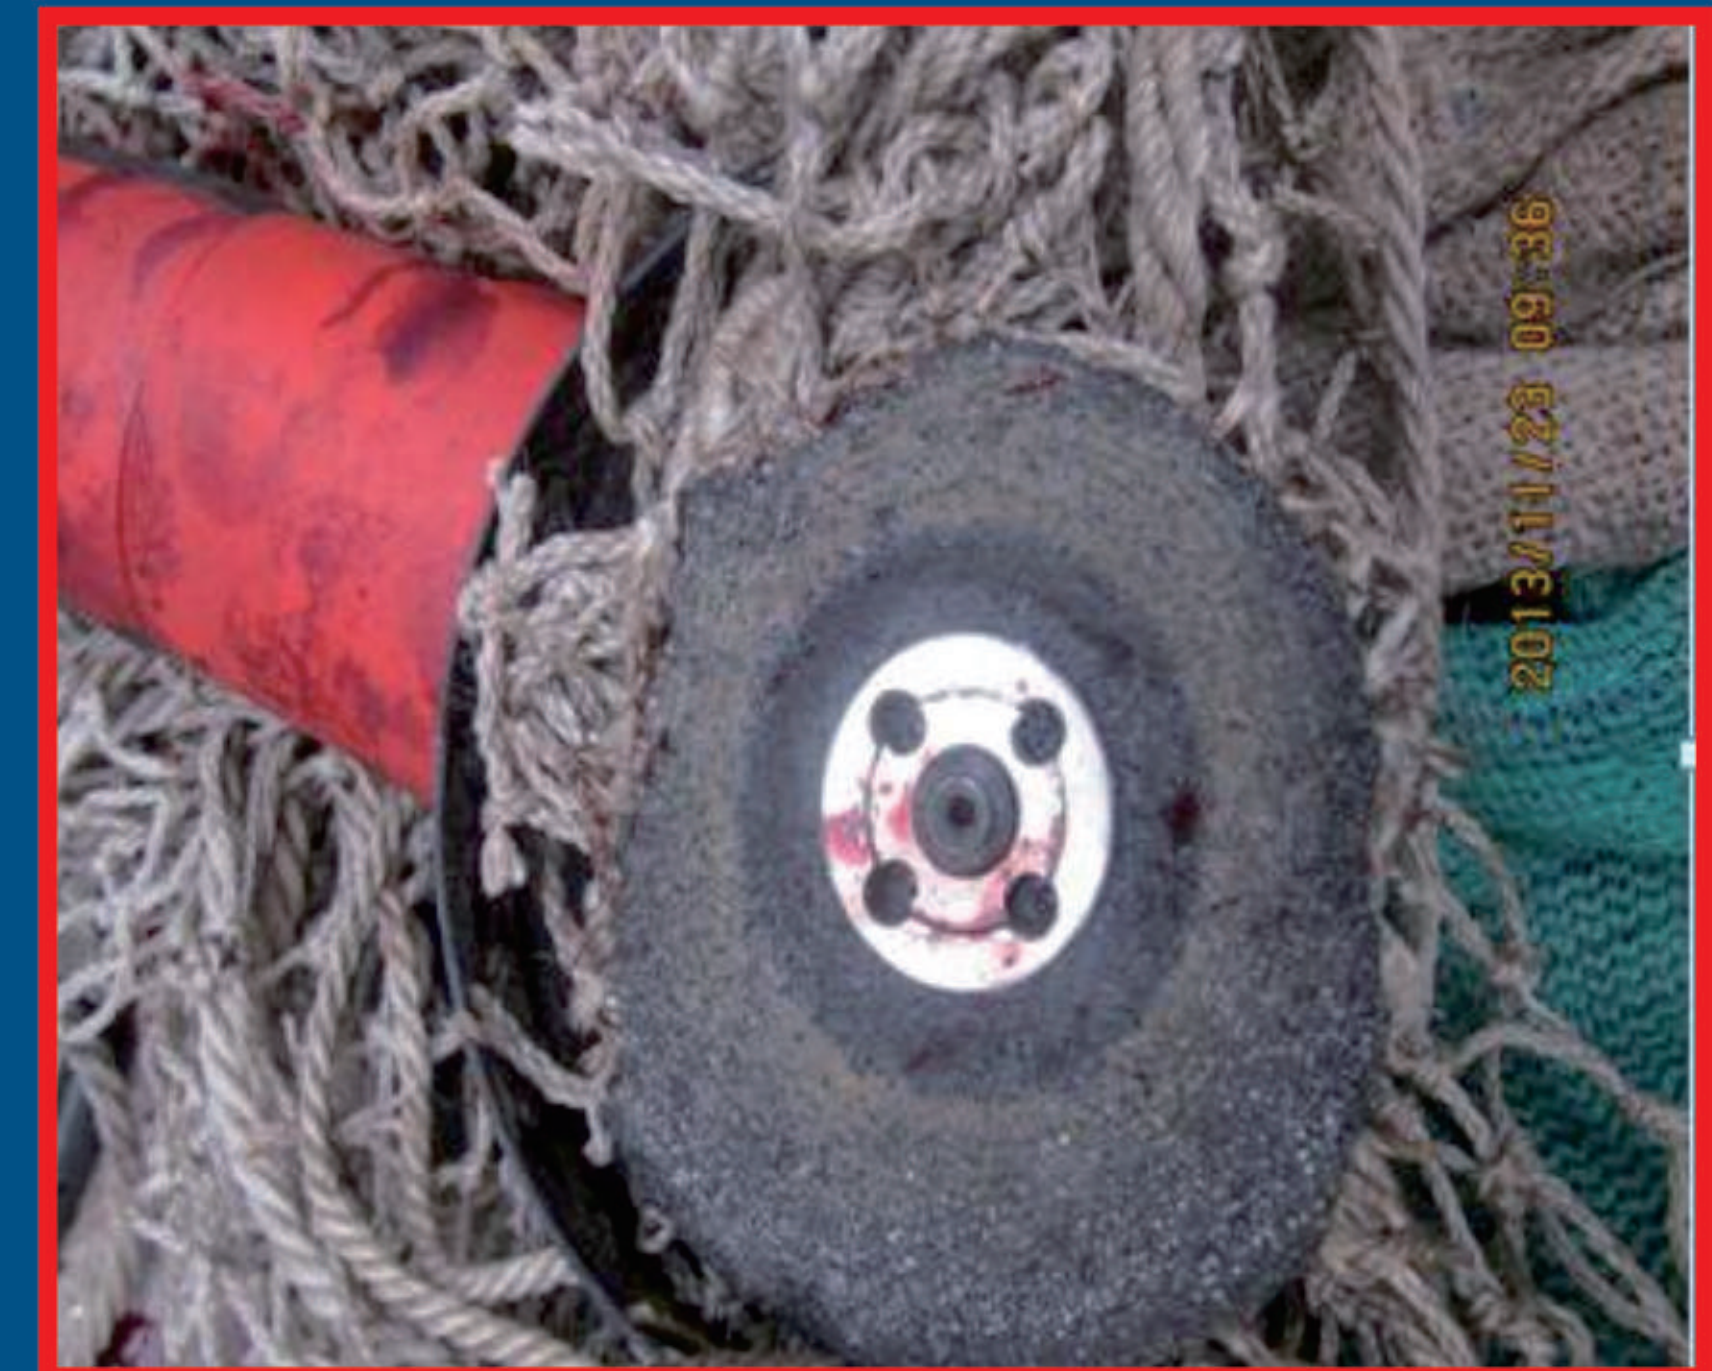
某日上午08:30左右，某班组在厂房进行轨道螺栓打磨作业时，班员汪某打磨第二个螺栓时，从螺栓打磨处飞出的碎屑擦伤汪某防护眼镜上方额头。班组其它人员及时将其送往现场医务室进行治疗，经医生检查诊断为表皮擦伤，无大碍。

1. 打磨作业过程中作业人员未佩戴防护面罩，思想注意力不集中。
2. 磨光机在打磨过程中，用力不均匀致使磨光机打磨片破裂。
3. 打磨片可能有受潮、裂纹、破损、缺口等隐患。

1. 施工单位应组织对磨光机操作人员进行培训、实操考核等工作，合格后授权上岗。
2. 操作人员作业过程中应正确佩戴安全防护用品（如：防护面罩、耳塞等），注意力集中地操作工器具。
3. 操作人员在使用前对电动工器具应进行认真、仔细地检查（如：防护罩齐全有效；电源线不得破损、磨损，未随意接长或更换插头；漏电保护器应安装正确且灵敏有效，接地或接零保护良好；是否黏贴检验合格的标识；砂轮片是否正常、固定是否紧固等）。
4. 操作人员打磨作业过程中，严禁使用切割片替代打磨片，或用打磨片替代切割片。
5. 运行中，不得用手触摸砂轮片，砂轮片发现其有破损、磨损、缺口、异常等情况时，应立即停机修整或更换，然后再继续进行作业。
6. 班组作业安全技术交底中应辨识出机械伤害风险，明确安全防范措施；操作人员应严格执行操作规程、安全操作注意事项。

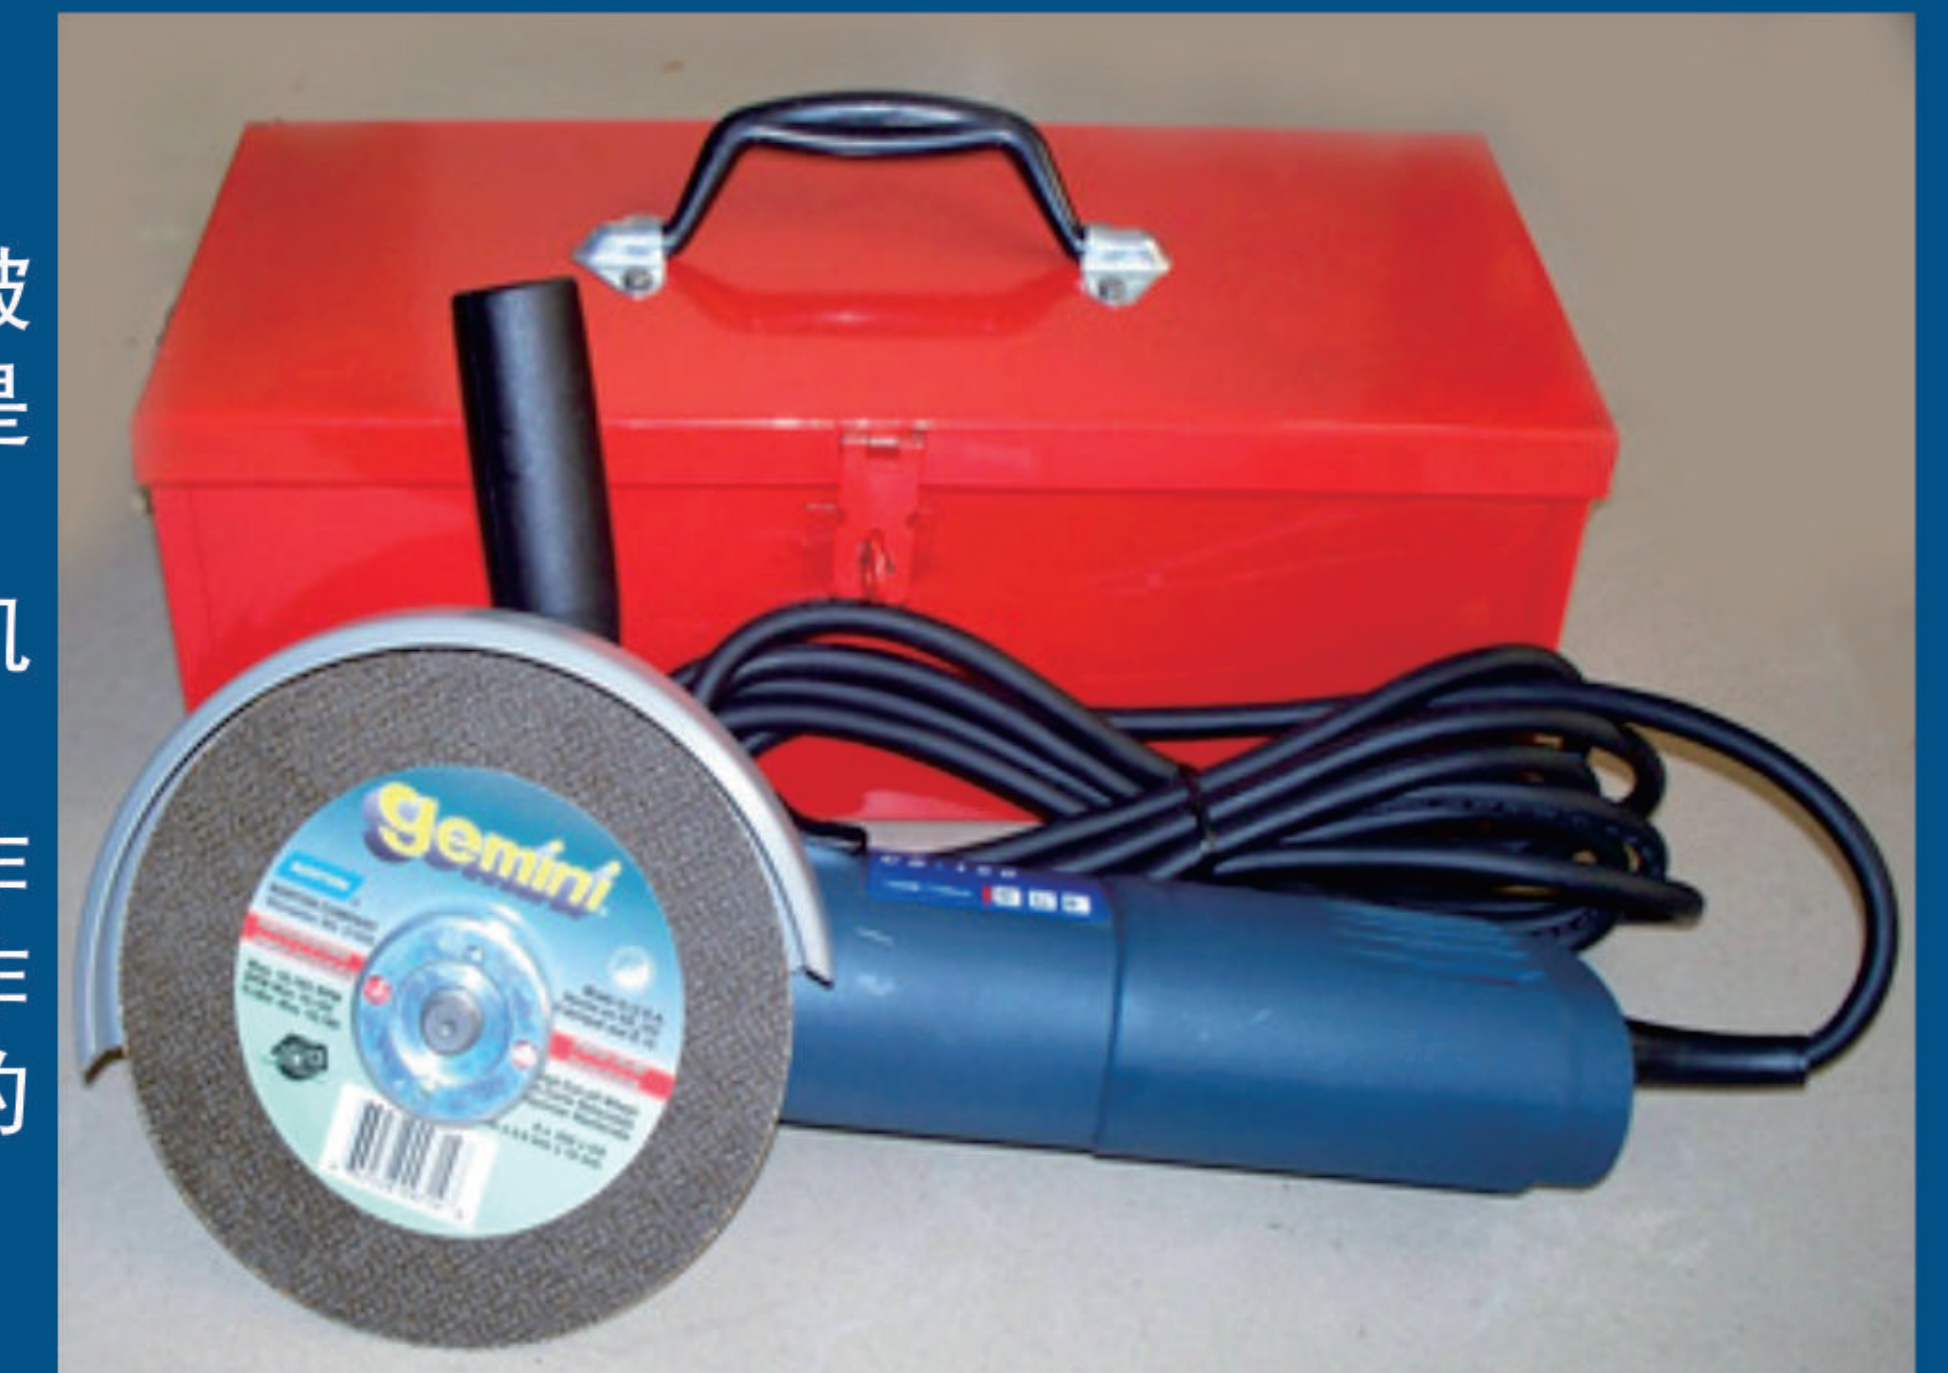
某日，09点05分左右，某项目部承包商两名安装工人（任某、袁某）在厂房地下室2区进行照明配管作业，任某负责使用手持切割机半蹲进行固定支架的切割作业。由于作业过程中切割机振动过大导致脱手，任某立即站起并用手抓住切割机电源线，此时切割机还处于转动状态，在地面磕碰旋转，过程中卷到任某裤脚，所幸人员未受伤，此事件无其他损失。

由于作业过程中切割机振动过大导致脱手，转动的切割机磕碰到裤脚。

- 1.作业前施工单位要组织对危险机械的操作人员进行实操培训、考核工作，合格后授权上岗。
- 2.操作人员作业过程中应正确佩戴安全防护用品（如：防护面罩、耳塞等）。
- 3.操作人员在使用前对电动工器具应进行认真、仔细地检查（如：防护罩齐全有效；电源线不得破损、磨损，未随意接长或更换插头；漏电保护器应安装正确且灵敏有效，接地或接零保护良好；是否黏贴检验合格的标识；砂轮片是否正常、固定是否紧固等）
- 4.班组作业安全技术交底中应辨识出机械伤害风险，明确安全防范措施，操作人员必须严格执行机械、工器具的操作规程、安全使用注意事项。
- 5.作业中，操作人员必须注意力集中，握紧切割机把手和侧向手柄，防止脱手，如切割机脱手后，作业人员应立即撤退至安全区域，并断电，重新检查无异常、无隐患后，方可继续进行作业。严禁作业人员单手持切割机作业或不使用辅助手柄作业，从而降低使用风险，避免切割机脱手意外事件的发生。
- 6.加强班组人员的安全教育培训，提高班组人员的安全意识、风险预控能力。

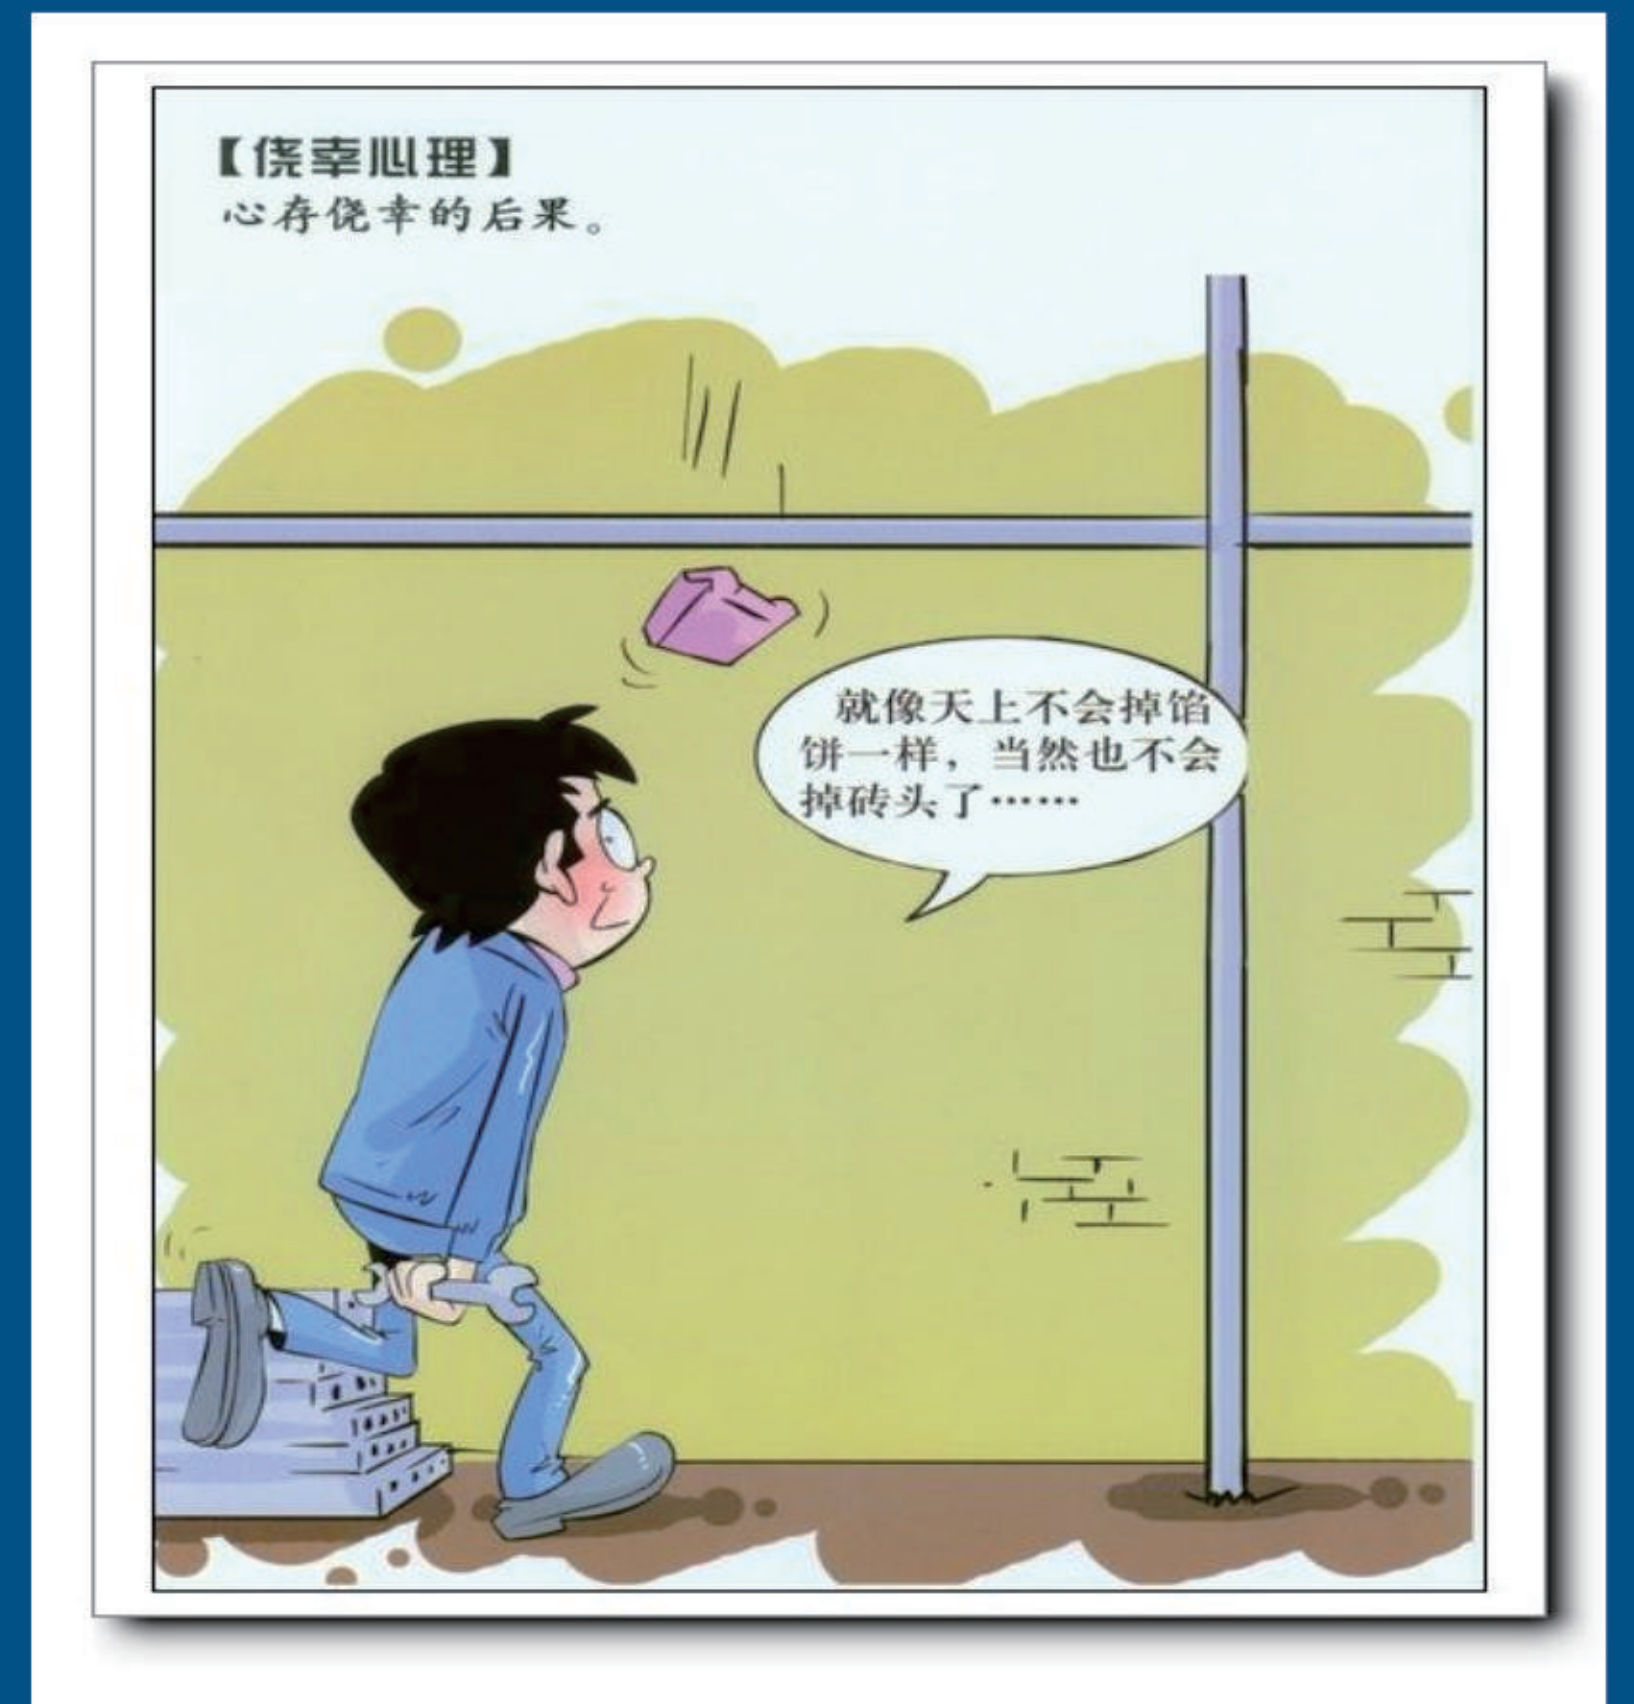
某日11点10分，某项目部安装班成员谌某在厂房北侧外墙进行防雷接地线安装作业，当谌某从外脚手架操作平台上拿冲击钻准备钻眼时，冲击钻从手中滑脱，从外架内侧沿墙坠落至地面，落差12米，未造成人员伤害。

施工人员谌某从外脚手架操作平台上拿冲击钻准备钻眼时，冲击钻从手中滑脱，导致其从外架内侧沿墙坠落至地面。

- 1.施工现场高处作业面下方，必须设置作业控制区和监护人，并认真履行控制区监护职责。
- 2.班组施工作业前，对高处作业面进行检查，认真执行、落实作业前先决条件检查制度，高处作业面必须完善踢脚板、安全网、双道防护栏杆等安全防护设施，否则，不允许开工作业。
- 3.高处作业面工器具、材料必须落实防坠落措施，如：工器具完善安全尾绳，作业时必须将工器具安全尾绳固定在身体上或安全可靠的结构上，榔头有防松、防脱落等措施，高处作业平台严禁存放无防坠落措施的零散物料。
- 4.高处作业时严禁持物攀爬，上下传递采用工具包、绳子，不得随意抛掷工器具或物料。
- 5.加强对施工人员的安全教育培训和安全技术交底，提升作业人员技能、安全素养，让员工掌握与本岗位相关的风险识别与预控措施，施工过程中遵章守纪，养成良好的安全习惯、安全行为。
- 6.施工管理人员、安全员加强对施工现场作业面的巡查力度和频次，重点关注现场作业风险高、偏僻隐蔽场所、高处作业面的安全管理、监督，发现隐患或违章，首先应立即停止作业，然后在隐患排除或落实好有效的安全防护措施后，方可继续作业。

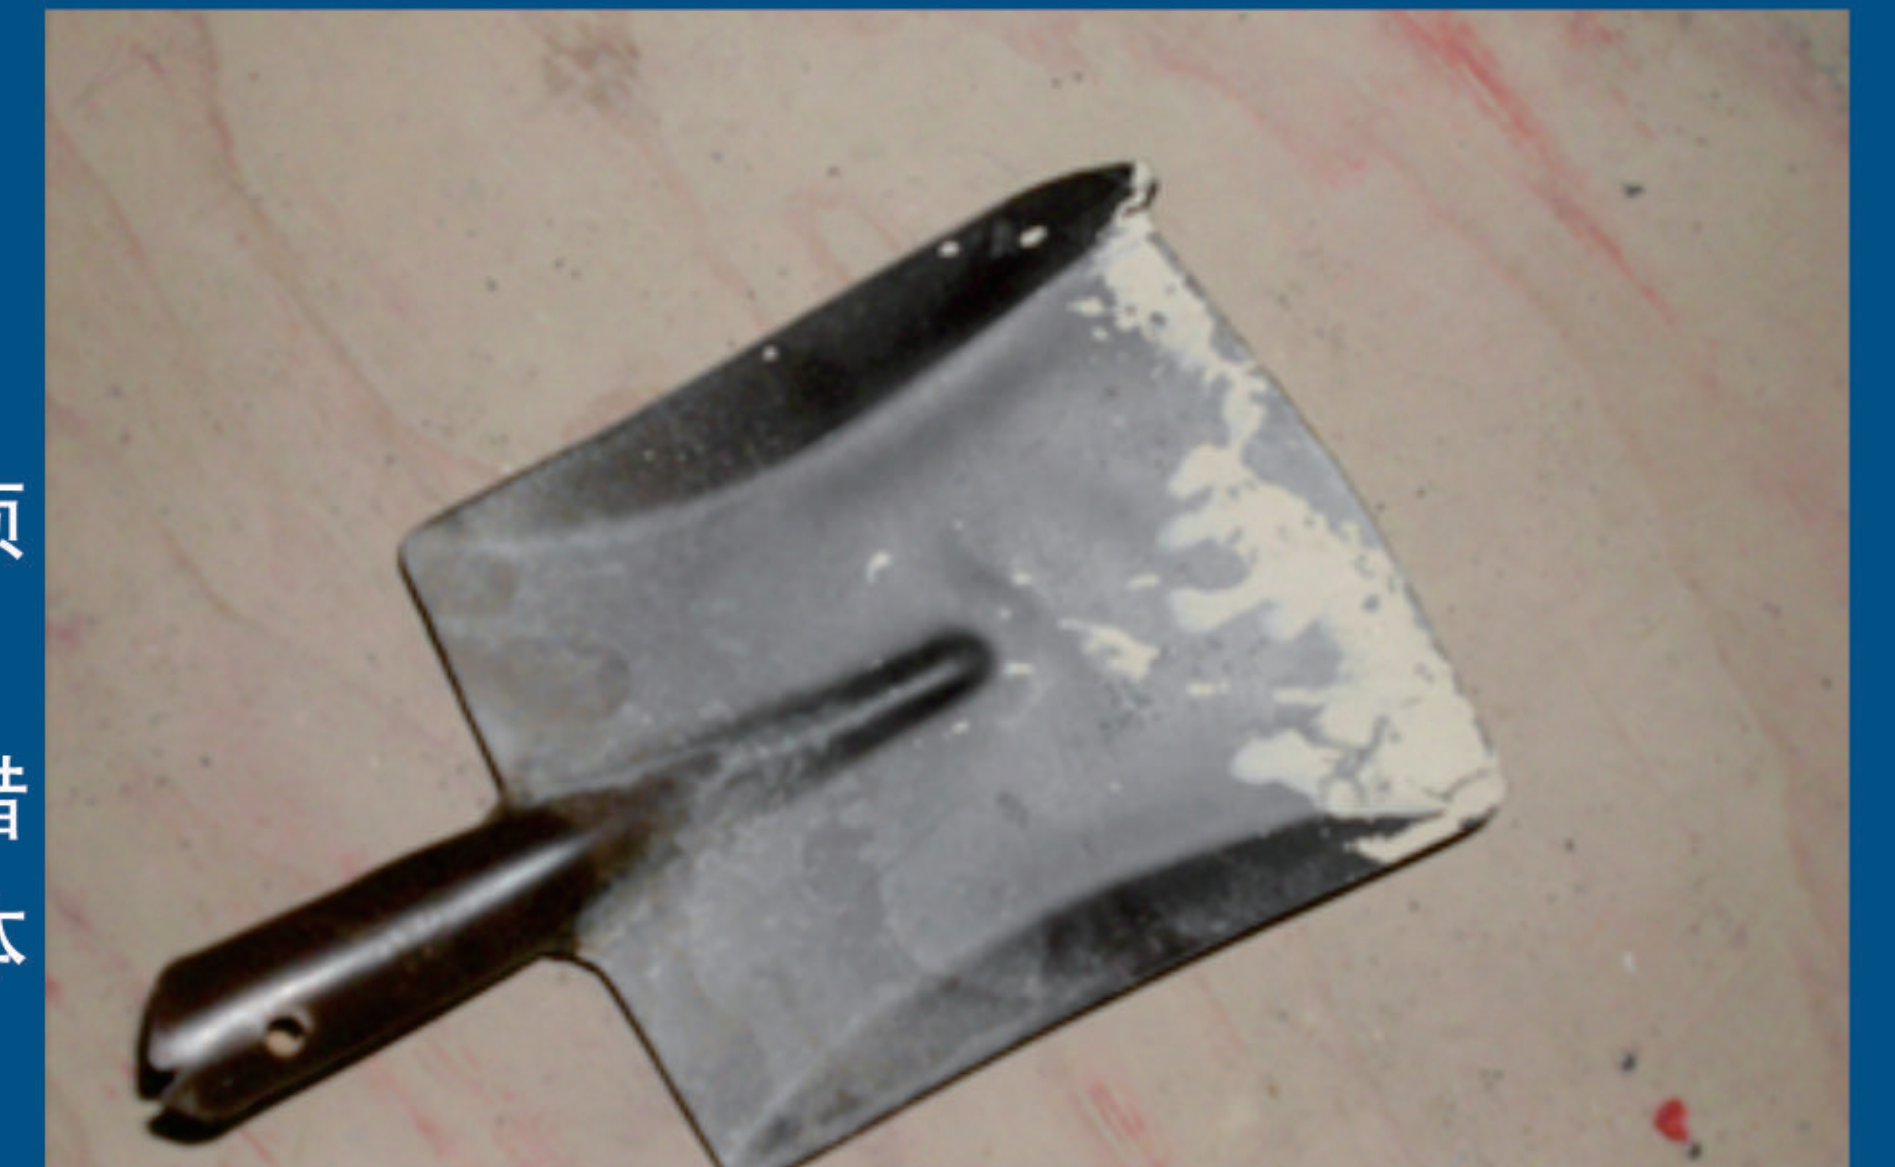
**事件描述：**某日下午15时20分，施工人员陈某在厂房的脚手架上，对管道（ $\Phi 711 \times 14$ ）mm进行内部清理时，使用的清洁工具一端绑扎小铁铲（约20cm\*16cm），在清扫管道时小铁铲不慎坠落到零米层（落差约3米），本次事件没有造成任何人员伤亡和财产损失。

施工人员陈某在施工作业前，未对自制的清洁工具进行检查确认，小铁铲固定不牢固，导致小铁铲坠落。

1. 施工现场高处作业面下方，必须设置作业控制区和监护人，并认真履行控制区监护职责。
2. 班组施工作业前，对高处作业面进行检查，认真执行、落实作业前先决条件检查制度，高处作业面必须完善踢脚板、安全网、双道防护栏杆等安全防护设施，否则，不允许开工作业。
3. 落实现场自制工具的设计、检查、验收程序，排查现场工机具、材料的隐患，落实各项固定、防坠落措施，如：工器具完善安全尾绳，榔头有防松、防脱落等措施，作业时必须将工器具安全尾绳固定在身体上或安全可靠的结构上，高处作业平台禁止存放零散物料。
4. 加强对施工人员的安全教育培训和安全技术交底，提升作业人员技能、安全素养，让员工掌握与本岗位相关的风险识别与预控措施，施工过程中遵章守纪，养成良好的安全习惯、安全行为。
5. 施工管理人员、安全员加强对施工现场作业面的巡查力度和频次，重点关注现场作业风险高、偏僻隐蔽场所、高处作业面的安全管理、监督，发现隐患或违章，首先应立即停止作业，然后在隐患排除或落实好有效的安全防护措施后，方可继续作业。

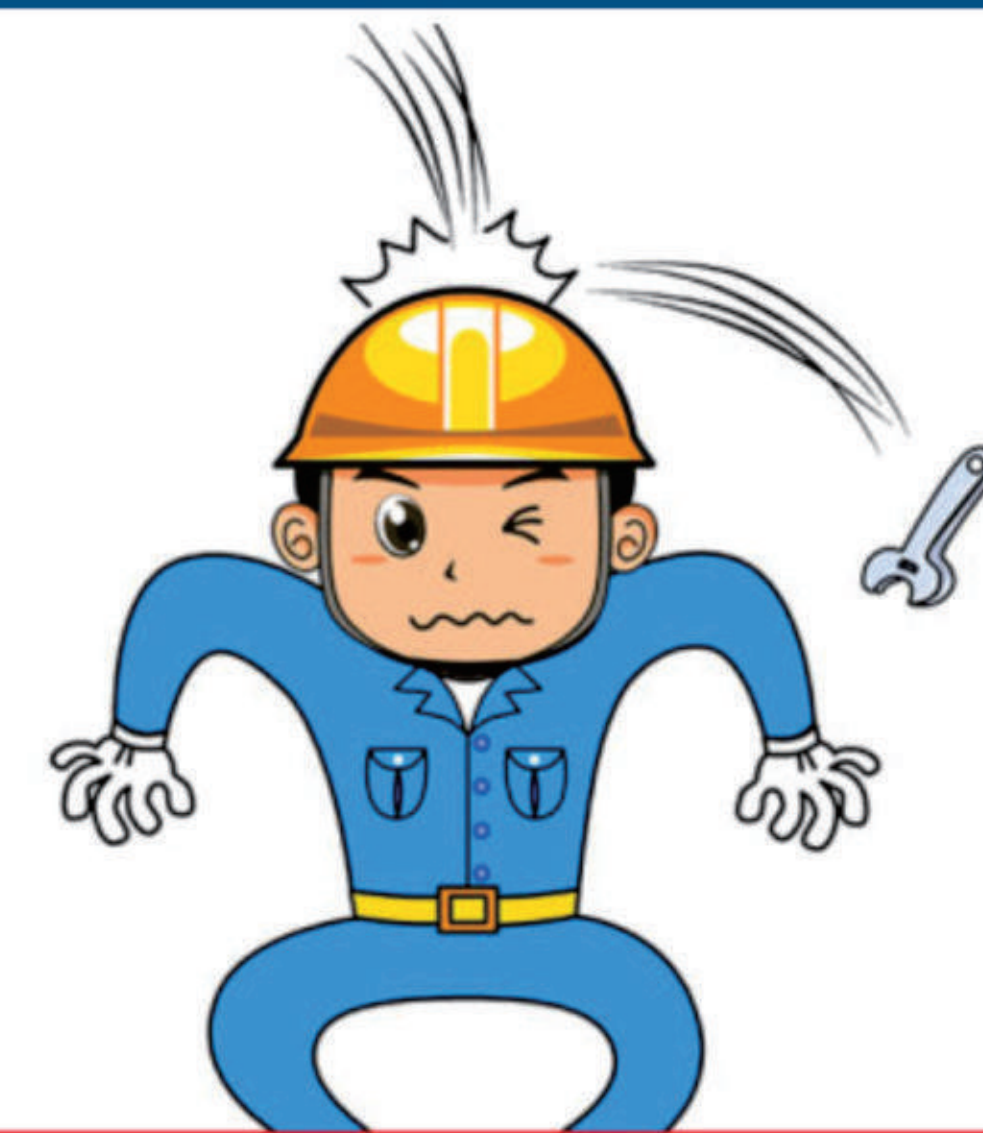
某日16:45分左右，在厂房16.2米层发生一起高处落物事件。经了解为装修二班作业人员杨某上午在16.2米层东平台作业时，遗留下一块地板砖（200×200毫米）在伸缩缝处，伸缩缝处的沟道使用的大盖板存有50毫米左右的缝隙，盖板上有人通行，导致该地板砖从16.2米坠落至6.2米平台上，未造成人员和财产损失。

1. 伸缩缝盖板有缝隙，未满铺，存在落物打击隐患。
2. 地板砖放置在不安全的位置，存在坠落风险。
3. 施工人员在通行时，人员行为不规范，未注意到地板砖的危险状态，将其从高处缝隙踢落。

1. 班组长作业前，应对作业面环境进行安全检查，对先决条件不完善的作业面、作业平台、脚手架等必须进行整改、完善，具备安全条件后方可开展工作。
2. 施工过程中，加强对现场高处作业各项安全防护措施的完善、落实，高处作业面下方必须设置可靠、有效的隔离措施；建立警戒控制区，设专人监护。
3. 施工过程中，各类工机具、材料堆放要安全、可靠，并设置稳妥、有效的防坠落措施（如设置安全尾绳；绑扎固定；设置踢脚板、安全网等）。
4. 施工结束后，施工人员要做到工完料尽场地清后再下班，作业面不留安全隐患。
5. 强化作业前安全技术交底，规范施工人员个人行为，从源头治理三违、安全责任不落实等行为，对未按要求落实安全措施的人员，要采取严厉的处罚措施以及教育培训。

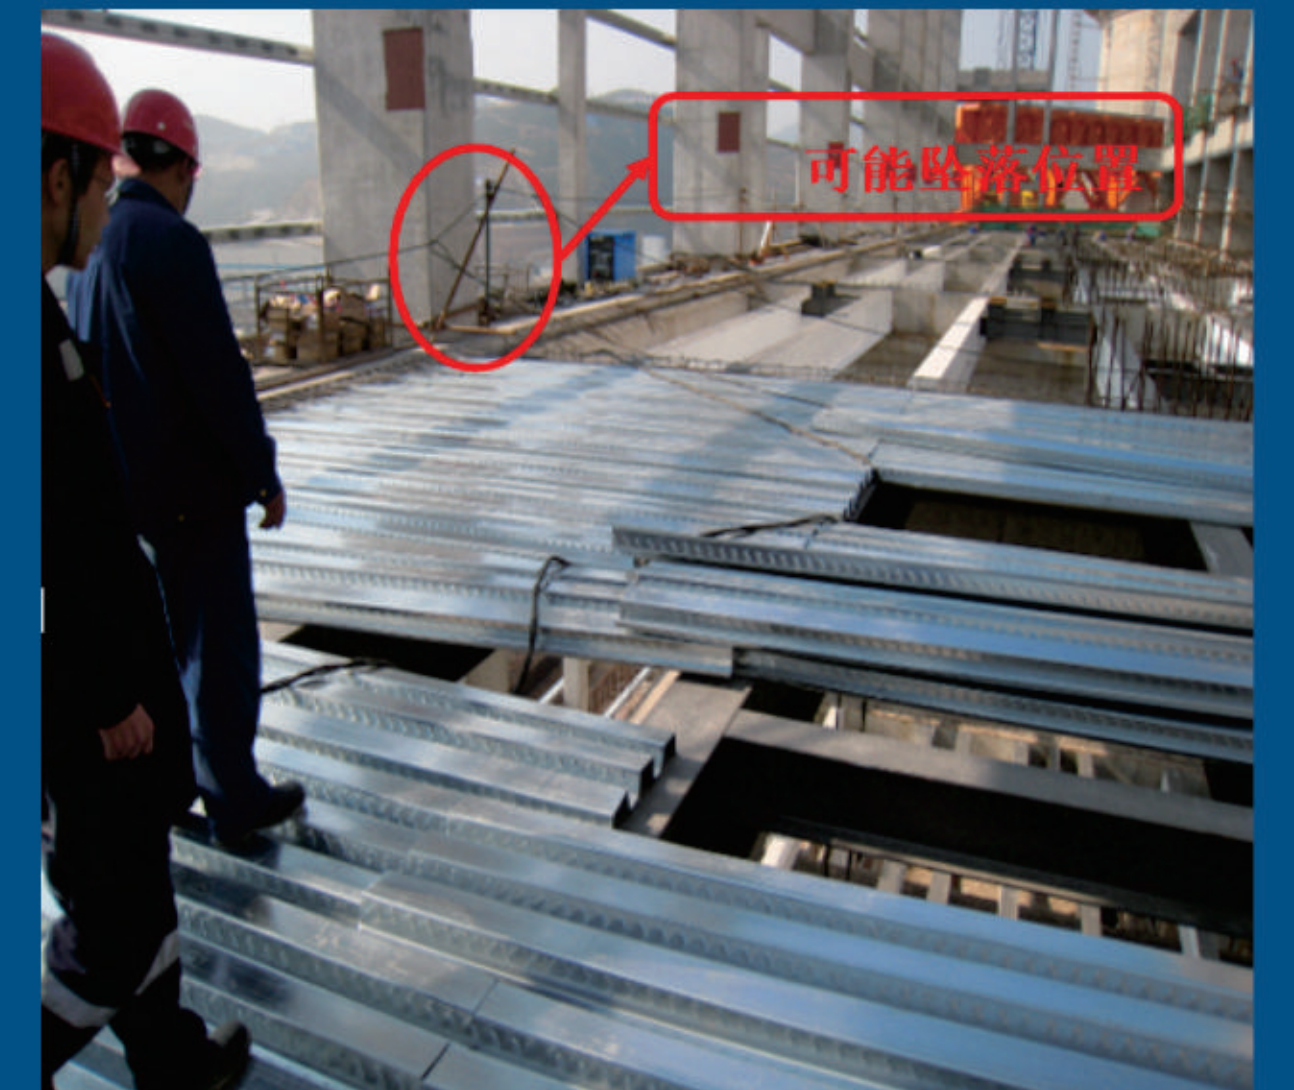
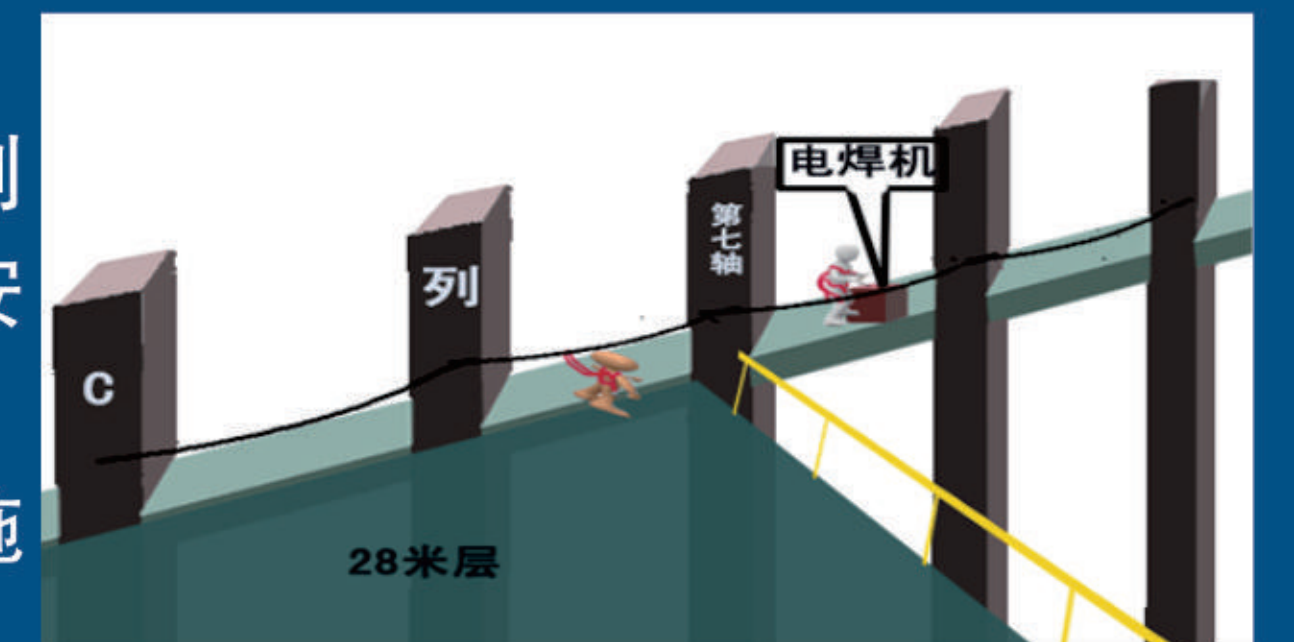
某日下午14:15分左右，某施工单位钢结构四队队长李某与刘某两人在2号厂房28米平台准备春节后复工前检查，李某在跨越第7轴立柱时，因身体失稳且未使用安全带，从28m平台直接坠落至-3m地面。刘某第一时间报现场120急救，李某被送至医院后，经抢救无效死亡。

直接原因：李某在跨越第7轴立柱时，未使用安全带违章作业，身体失衡造成人员坠落。

间接原因：1.施工单位在压型钢板的施工过程中形成的临时性孔洞、临边未采取安全、可靠的防护措施。

1.安全带是确保施工人员高处作业生命安全的最后一道保障，施工人员在作业面上工作时，必须正确佩戴和使用安全带。

4.各级管理人员、安全员要加强对孔洞、临边等隐患的排查、治理工作，坚持标准与原则，严守安全底线、红线，严格落实安全设施布置的及时性、可靠性、有效性。

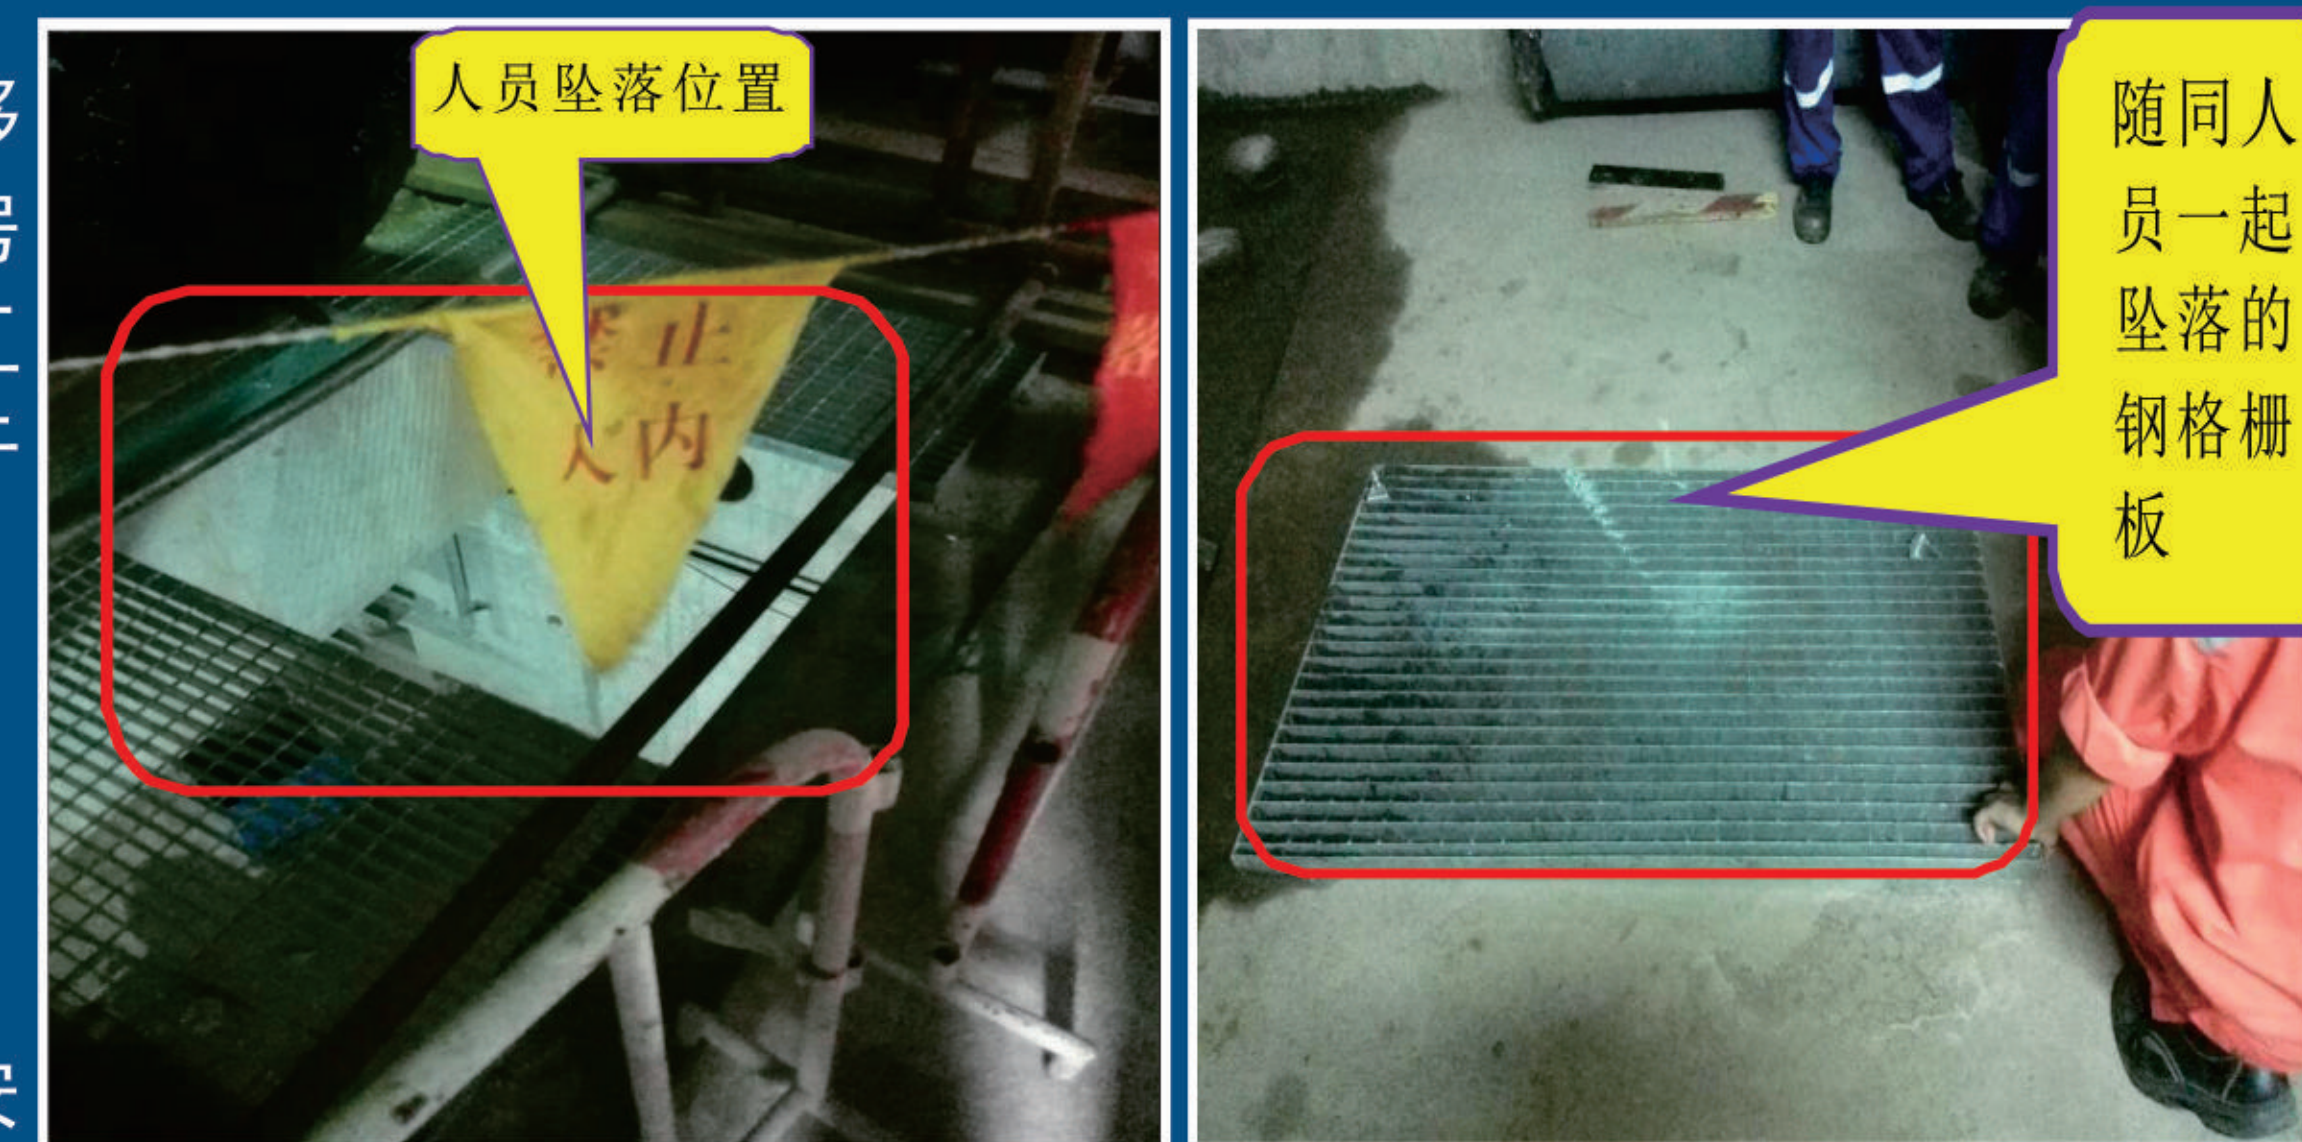
某日16点20分左右，某施工队起重组长蒋某得到起重班长作业指令，带领组员配合管道贯穿件移位工作。到达房间后，蒋某走过一块钢格栅板时钢格栅板突然坠落，蒋某与钢格栅板一起从该房间坠落至楼下房间（落差4米），组员立即拨打了急救电话。经现场医生初步处置后，蒋某在工友搀扶下走出，随后由急救车将其送往医院。经医院全面检查，诊断为“左肘关节脱位”，并于19：30左右完成复位治疗。

**事件原因：**钢格栅板未固定牢固、可靠，导致施工作业人员与钢格栅板一起从高处坠落。

1. 加强对施工人员的岗位安全知识培训、施工作业的危险源辨析等工作，从而提升作业人员的安全意识、风险辨识与预控能力。
2. 班组作业前，要认真落实作业面先决条件检查制度，不安全、不开工，不安全、不施工，经确认作业面达到安全条件后，方可开工。
3. 工作负责人应对当天作业所存在的各种风险进行充分地识别、交底，并在工作前落实风险预控措施，技术员或工作负责人应对所有参加作业的人员进行安全技术交底。
4. 现场钢格栅板安装结束后，应严格执行确认、验收制度，确保按图纸的技术要求施工，固定牢固可靠，否则不能拆除临时隔离防护措施或当做施工通道使用。若钢格栅板因其他原因不能按图纸技术要求固定时，必须采取安全、可靠的临时固定措施，并经施工负责人和安全管理人員检查确认、验收，并作出醒目标识。
5. 现场进行钢格栅板、混凝土盖板、临边防护等开启、拆除作业时，必须严格按照孔洞开启、安全设施拆除等程序办理许可证，落实好可靠的安全隔离防护措施后，再执行开启、拆除工作；工作过程中加强监护与隔离防护工作；工作结束后，应第一时间恢复，并按规定的技术要求、程序进行检查、验收，一切符合后方可关闭作业许可证。
6. 各级管理人员、安全员要加强对现场孔洞、临边安全设施的隐患排查、治理工作，坚持标准与原则，严守安全底线、红线，确保防护栏杆、安全网、踢脚板、孔洞封堵盖板、信息牌、提醒牌等临时安全防护措施的完善性、有效性；确保钢格栅板、防护栏杆、孔洞盖板等永久设施的完整性、可靠性。
7. 现场施工作业面、施工通道处要保障有足够的施工照明，让施工人员能清晰地辨识作业面的安全隐患、风险。

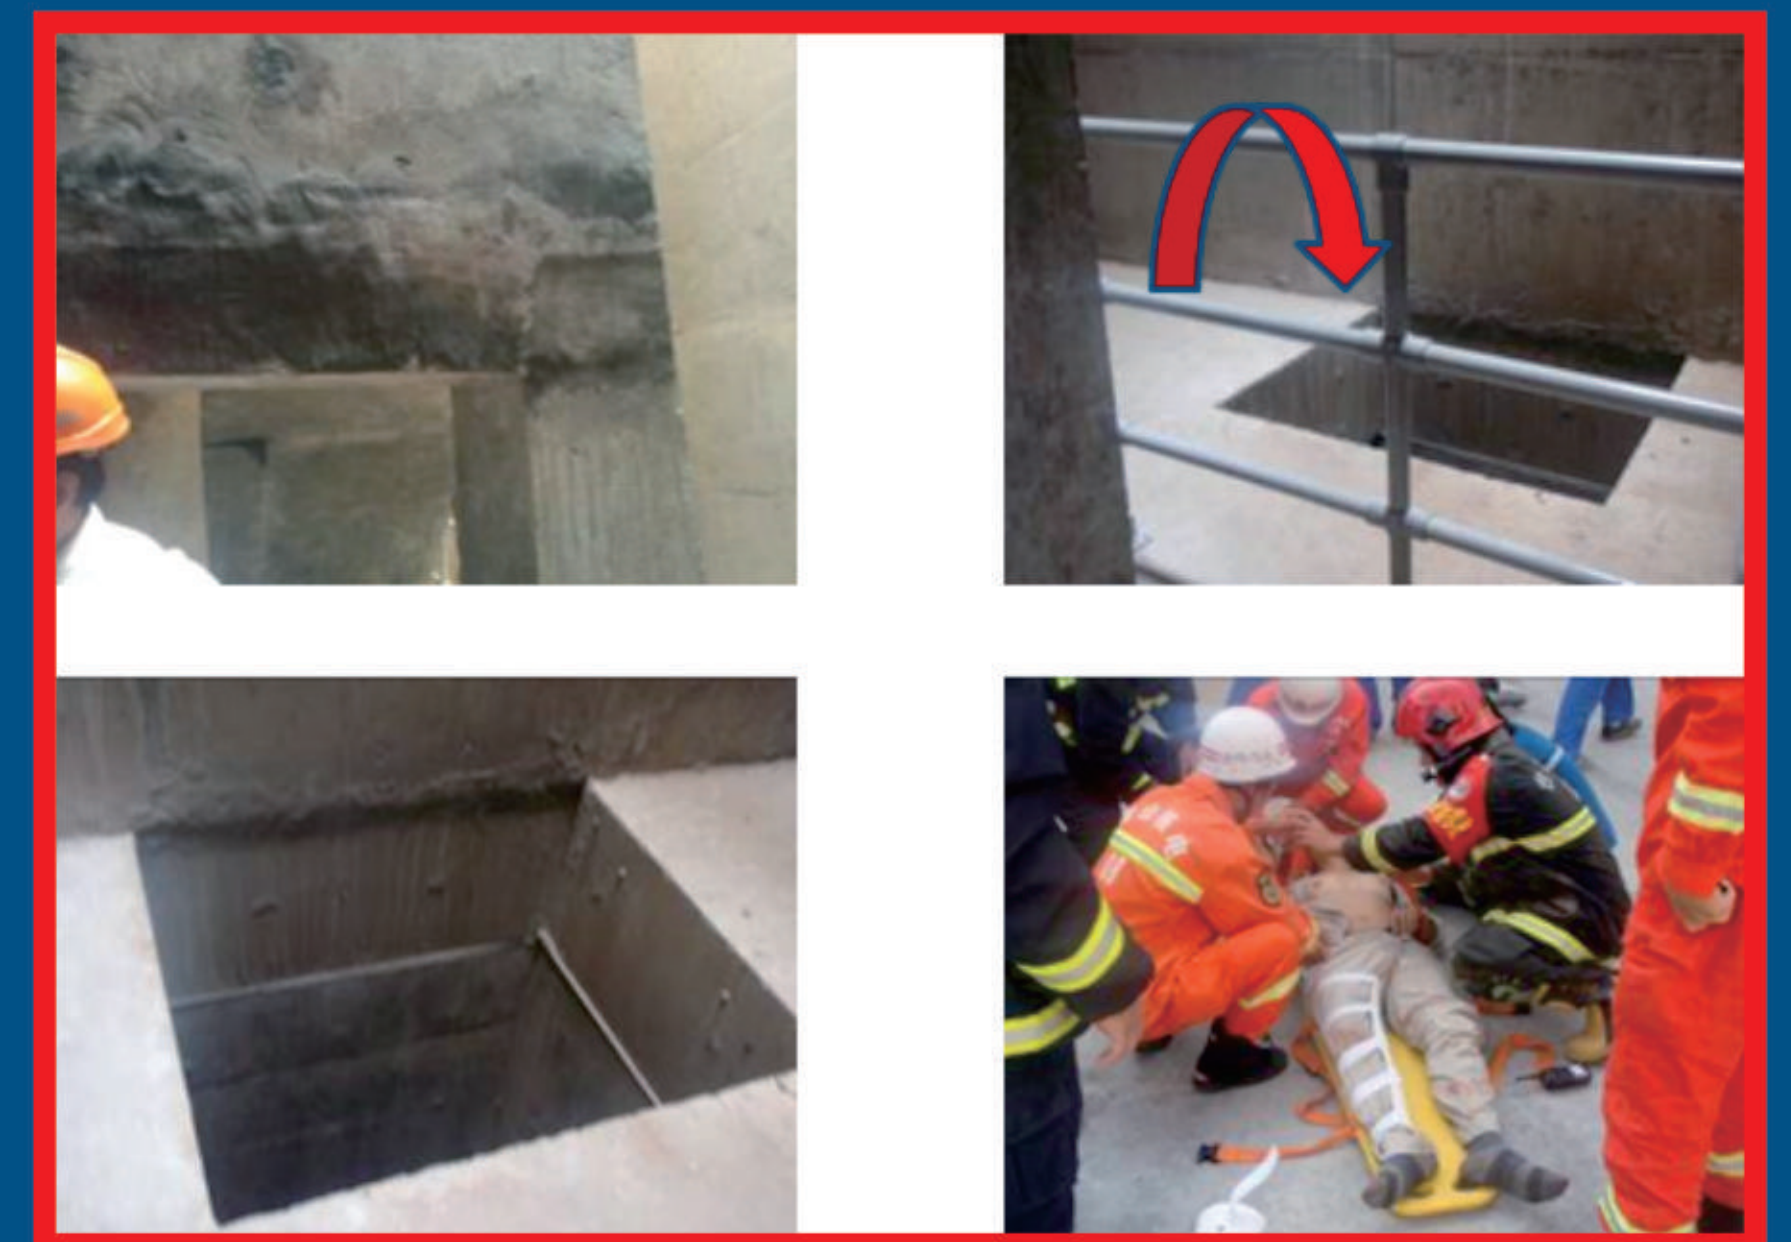
某项目部刘某班根据项目部工作安排，对厂房房间进行墙面修补作业。班组于7：10分乘班车进入现场，在开完班前会后于7：40分左右进入作业地点（作业人员分别为：唐某、谢某、程某），开始对房间楼梯及墙面采用混凝土灰浆进行表面修补作业，当楼梯修补作业完成后，10：20分左右当事人唐某开始查看楼梯侧面是否同样需要修复，但是由于该楼梯孔洞与临边安装了正式防护栏杆，防护栏杆与楼梯墙面距离很近，唐某倚靠在防护栏杆上无法看清墙面是否需要修补，然后唐某未佩戴安全带，就翻过防护栏杆跑到围栏外去查看墙面情况，在查看过程当中边看边往后退，随后坠落至-11.5m孔洞中摔伤。

唐某未佩戴安全带，就翻过防护栏杆跑到围栏外去查看墙面情况，在查看过程当中边看边往后退，坠落至-11.5m孔洞中。

- 1.加强对施工人员的安全知识、安全技能培训，提高对施工作业面的危险源辨识、分析、风险预控能力，提升作业人员的安全意识、风险意识、责任意识、自我保护意识，确保在施工过程中做到"四不伤害"。
- 2.班组作业前，工作负责人要认真落实作业面先决条件检查制度，不流于形式，务求实效。不安全、不开工，不安全、不施工。
- 3.工作负责人应对当天作业所存在的风险进行充分地识别、交底，并在工作前落实风险预控措施，技术员或工作负责人应对所有参加作业的人员进行安全技术交底。
- 4.施工作业区的危险区域必须设置风险告知、安全警示标识牌，提醒、告知作业人员该区域存在的危险源、风险控制措施等，强化施工人员的安全意识，规范个人安全行为。
- 5.各级管理人员、安全员要加强对孔洞、临边等隐患的排查、治理工作，坚持标准、原则，严守安全底线、红线，孔洞、临边必须要有实体的、强度足够的硬防护措施，从而确保防护栏杆、安全网、踢脚板、孔洞封堵盖板、信息牌、提醒牌等安全防护措施的有效性、可靠性、完善性。
- 6.现场施工作业面、施工通道等处要保障有足够的施工照明，让施工人员能清晰地辨识作业面的安全隐患、风险。

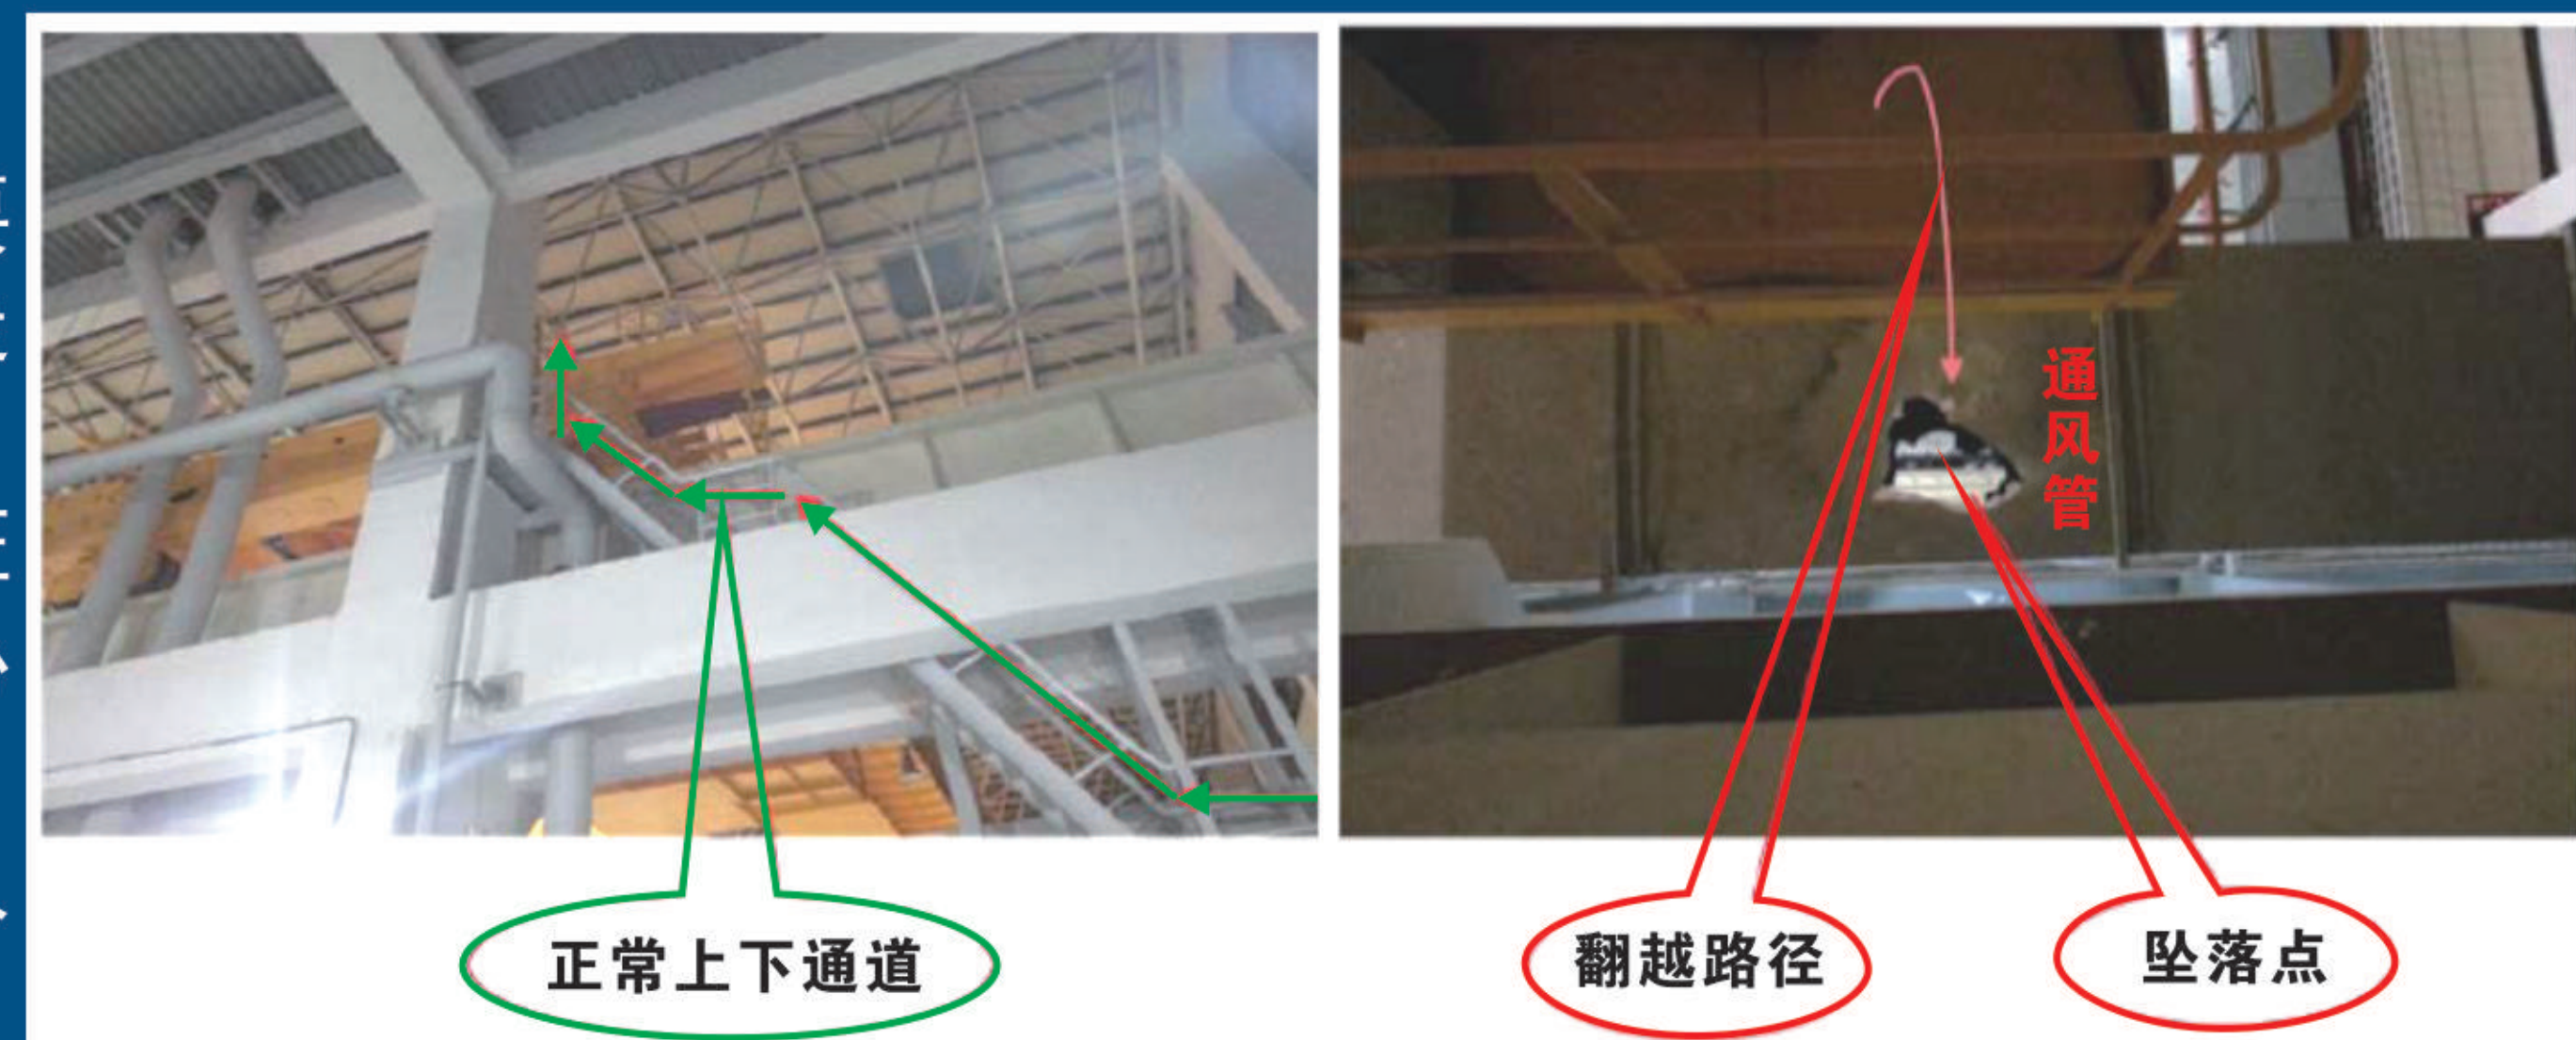
某日，某项目部在厂房行车上进行脚手架搭设作业。19：30分左右，当天脚手架作业完毕后，10名作业人员从行车往下撤离的时候，归家心切，没有走正式的爬梯，一名施工人员从行车下层的驾驶室平台处翻越围栏跳上风管后，直接踏破风管（两层），从风管中穿过落至地面，高差约8.3米，送医院，经抢救无效死亡。

备注：该电厂1-2号机组相同位置风管为10mm厚度玻璃钢材料，能承受人的重量；3-4号机组，由于风管设计发生了变化，厚度为1mm，无法承重。

工作结束后，作业人员没有走正式的爬梯，从行车下层的驾驶室平台处翻越围栏跳上风管后，直接踏破风管（两层），从风管中穿过落至地面。

1. 现场作业人员上、下班及工作期间不能存在侥幸、麻痹、省能心理，要走防护设施完善、安全的施工通道到达作业面或从作业面撤离，严禁走“捷径”，行走、攀爬不安全的通道。
2. 加强班组员工的安全教育，提高员工的安全意识和安全技能水平，保证在安全生产过程中做到“四不伤害”，特别是下班期间，要保持平静的心态，不急躁、不嬉戏打闹。
3. 施工作业区设置必要的风险告知、安全警示标识牌，提醒、告知作业人员该区域存在的危险源、风险控制措施等，强化施工人员的安全意识，规范个人安全行为。
