# 各类安全事故（事件）经验反馈学习展板

中国能源建设集团安徽电力建设第二工程有限公司

2015 年 6 月

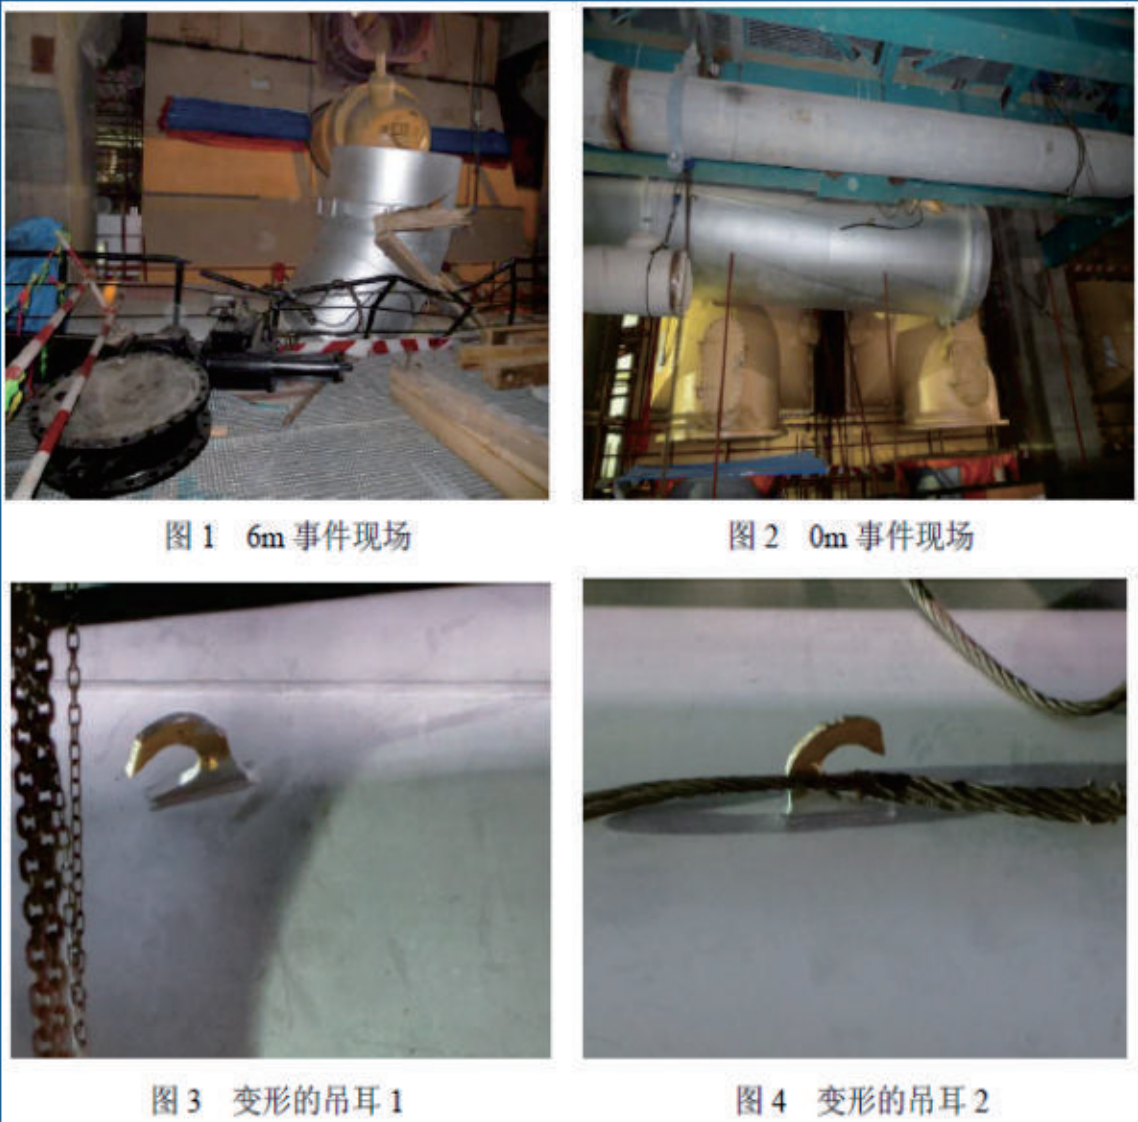
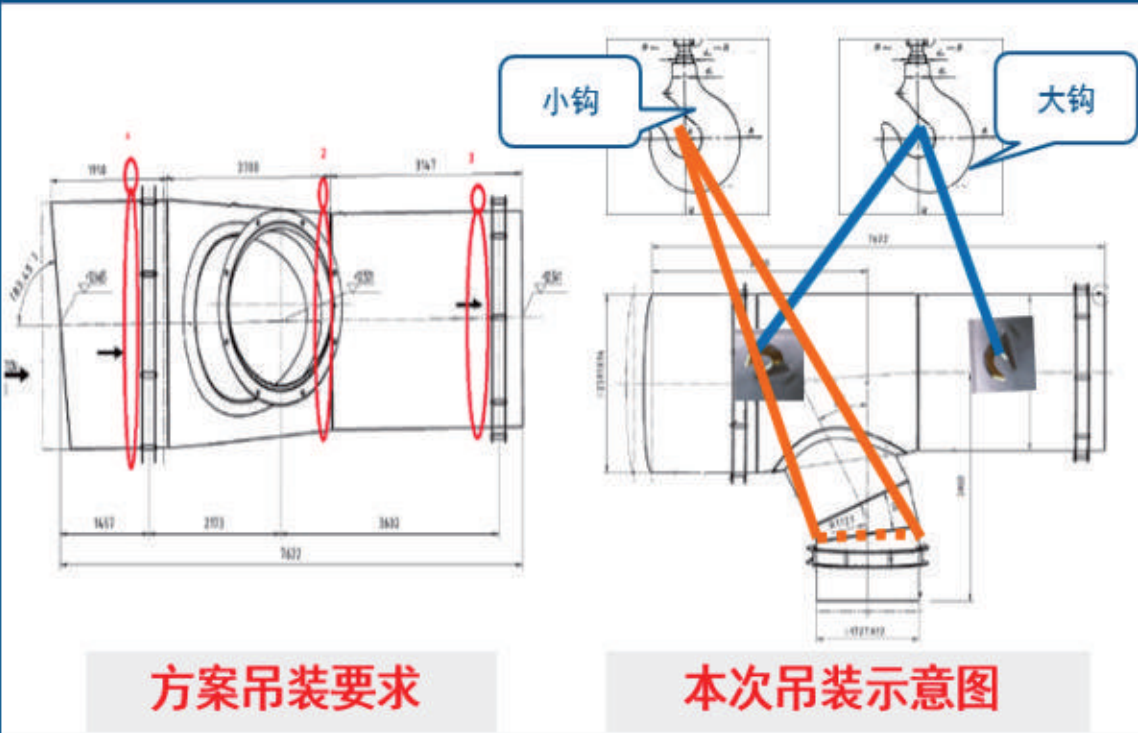
某日上午9点40分，在厂房6m凝汽器东侧进行右侧联通管组吊装作业，在主行车大钩、小钩共同作用下，将管组从凝汽器东侧6m平台起吊，在起升3.5m左右时，联通管组吊点突然发生变形，导致钢丝绳从吊点处脱出，之后由于重力加速度的作用导致另外一根钢丝绳断裂，管道掉落至6m平台上后，滑落至凝汽器水室大门与钢结构的缝隙间。本次事件未造成人员伤害。

直接原因：使用临时吊耳作吊点，起吊后吊耳因超出载荷变形而导致钢丝绳滑落，使得联通管坠落。

间接原因：1.起重吊点设置不合理，起吊时联通管发生偏移后极易脱钩。

- 起重吊装作业必须建立标识明显的实体隔离控制区，并派专人进行监护，非施工人员严禁入内。
- 起吊装重作业，当作业条件、起吊方式变化后，应重新编制施工方案，在充分辨识作业风险后，进行针对性交底。
- 严格按照方案进行施工，严禁违章冒险作业，避免犯经验主义错误。
- 制作厂家对自带的临时吊耳必须出具使用说明或切除，设备上带有无使用说明的附件，在未获得相关方许可之前不得使用。
- 自制的起重工器具、起重设施（如吊耳、钢板钳、链条葫芦挂钩、龙门架、起重吊装扁担、起重吊装承力点或承力装置等）必须要有设计图纸、强度校核计算、使用说明，并经过编审批、制作验收、现场确认，方允许使用。

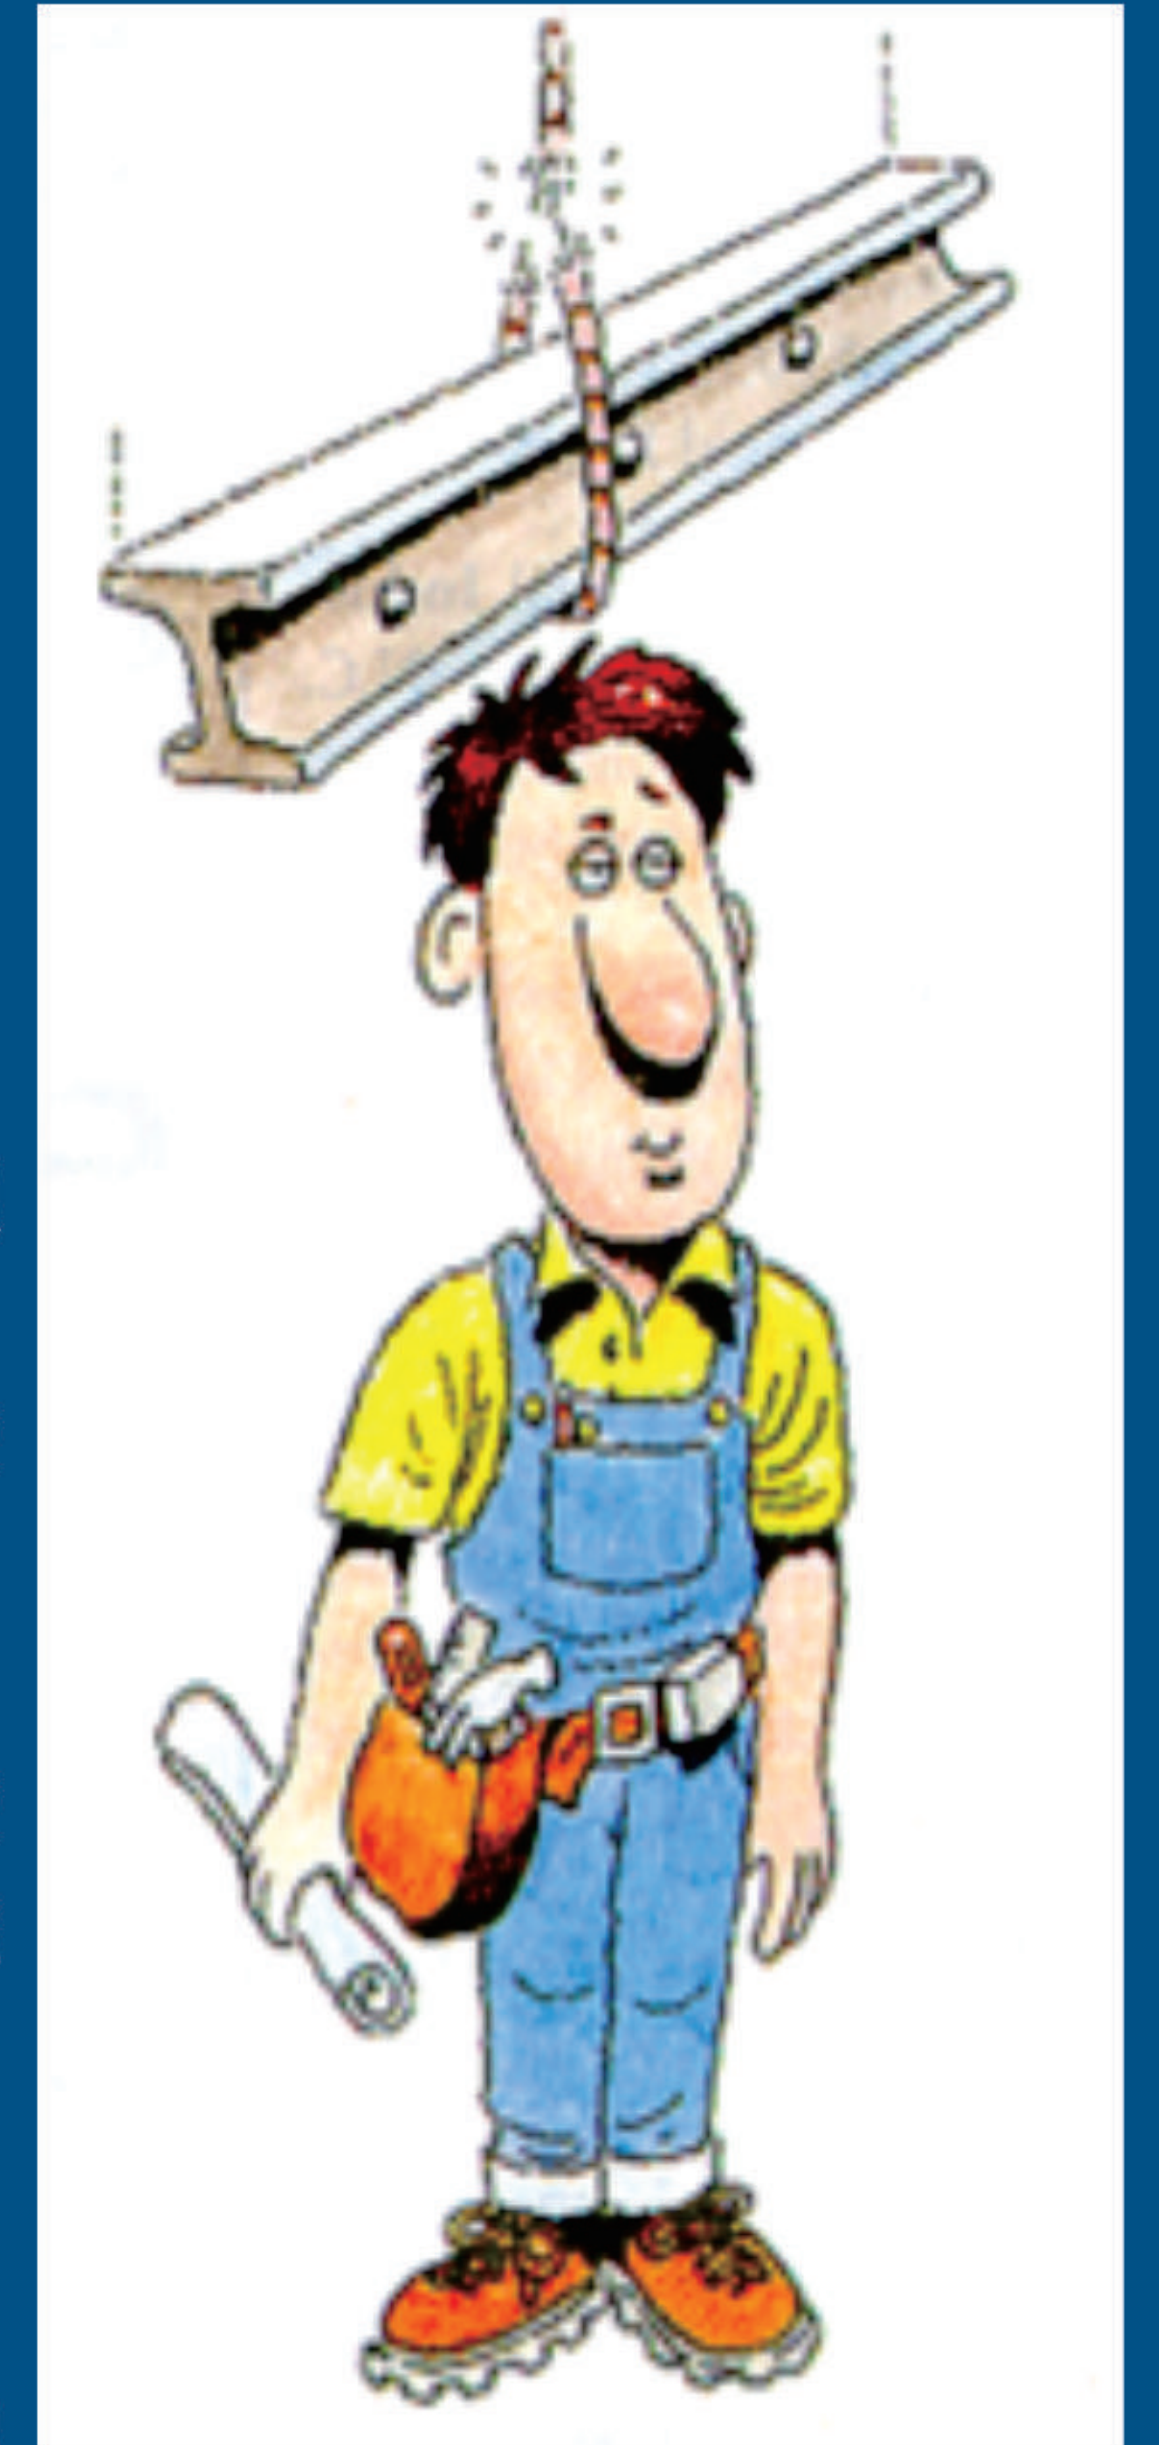
某日上午10:10左右，某公司施工队在倒运钢结构构件时，塔吊指挥马某在用右手推扶钢构件端头时，因构件摆动使得手指碰到了旁边的空压机上被挤伤。现场人员立即将马某送往医院，经检查诊断为右手中指第一节挫裂，经医院对手指皮外伤处置后返回生活区休养。

因构件摆动使得手指碰到了旁边的空压机上被挤伤。

1. 班组作业前，工作负责人作业前必须观察作业环境，并对作业存在的各种风险进行充分地识别，并落实风险预控措施，技术员或工作负责人应对所有参加作业的人员进行安全技术交底。
2. 起重人员根据被吊物的特征，选择合适规格、长度的吊具和科学、合理的捆绑方法，当起吊离地20~30cm，应停钩检查。检查内容包括起重机的制动可靠性、吊物的稳定性，吊物捆绑的可靠性，吊索具受力后的状态等。发现异常时，应立即停止作业，将吊物落地，待消除异常后再起吊。
3. 起吊物应绑挂牢固，不能有滑动、坠落的风险。有滑落风险的设备必须“打空转”捆绑后起吊。吊钩钢丝绳应保持垂直，不得偏拉斜吊。落钩时应防止由局部着地而引起吊绳偏斜。吊物未固定牢固可靠时严禁松钩。钢丝绳、吊带等吊装索具严禁套接使用。
4. 高处吊装作业时，应在吊件上拴溜绳，以便于控制吊物在空中的状态。
5. 起重指挥必须站在合适的位置进行指挥，严禁手扶吊物，严禁指挥、司索同为一入。
6. 当多人绑挂同一负载时，应作好呼唤应答，确认绑挂无误后，人员退至安全区域后，方可由指定的指挥人员负责指挥起吊。
7. 加强起重作业人员的安全教育培训，提高作业人员的业务素质、安全意识、风险预控能力。

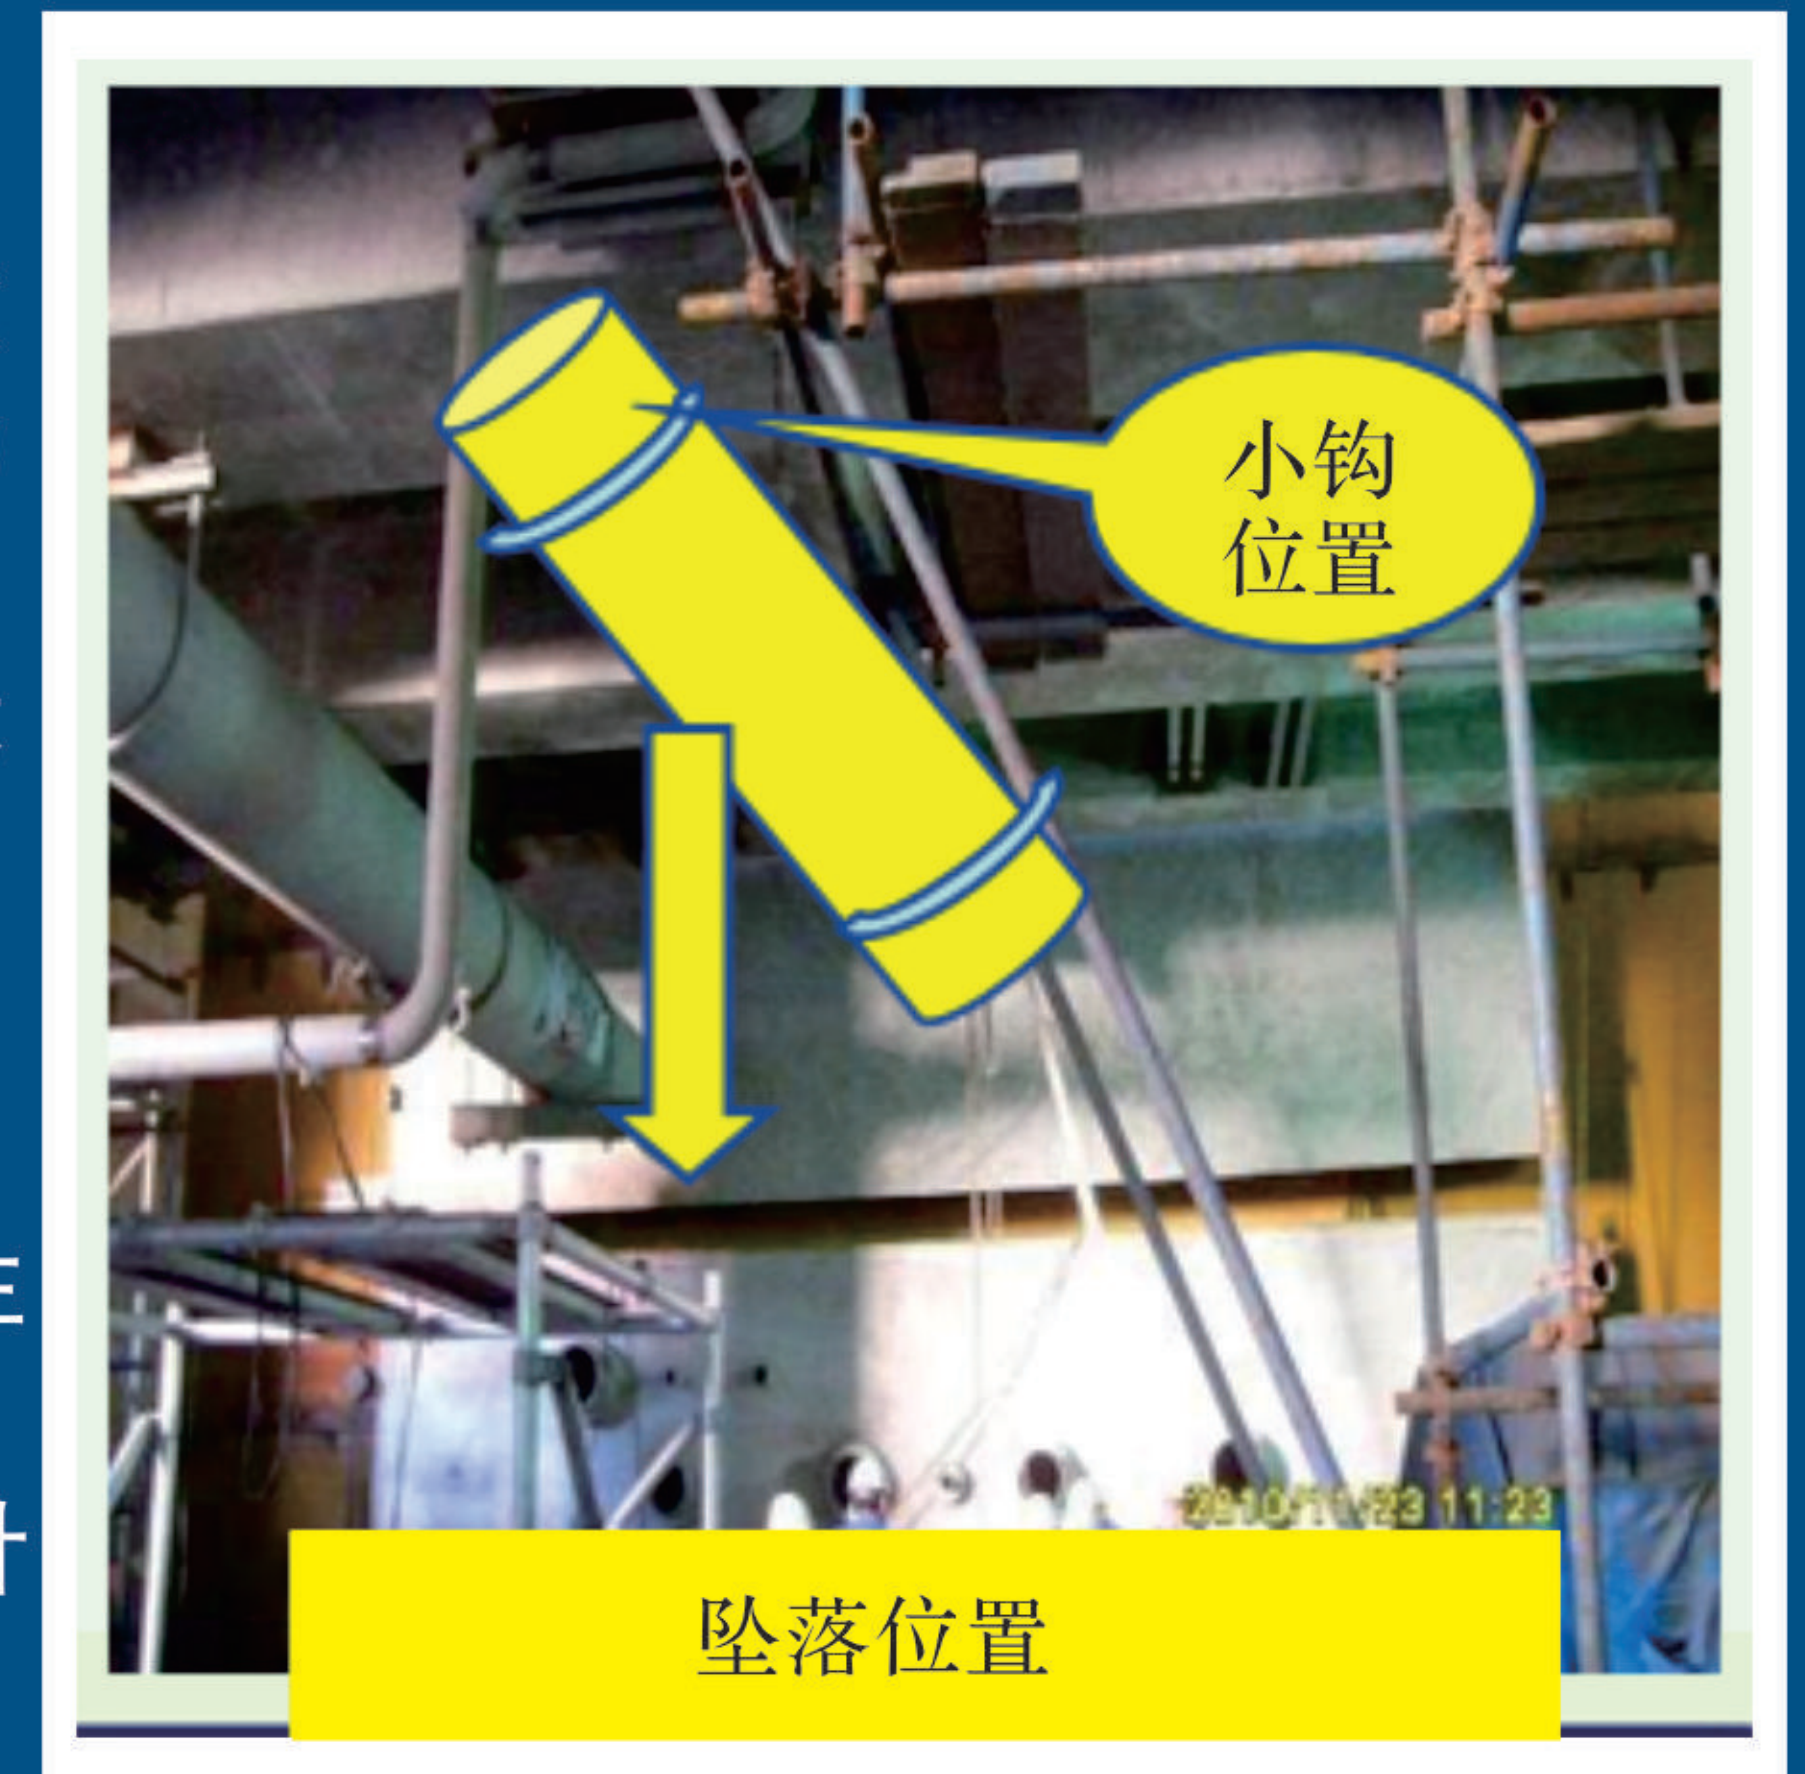
某公司管道班安排尚某（起重工）等五名员工进行管道安装工作，管道直径711mm，长度10020mm，重2.5t，将管道就位固定好吊架后，发现管道位置与图纸不符，需要向南侧移动700mm左右，随即重新将倒链受力（未进行吊钩检查，吊带没有全部进入倒链小钩内），将吊架销钉拆除后，使用倒链下降管道，下降过程中管道振动，导致吊带脱钩，管道坠落到0米，落差2.5米，无人员受伤。

直接原因：起重作业人员未认真进行吊钩、吊带检查，吊带没有全部进入倒链吊钩内是事件发生根本原因；

- 1、起重吊装作业前，必须认真、仔细地检查起重工器具、吊索具，确认一切正常后，方可开始工作。
- 2、当起吊作业的工况发生改变时，应重新对作业面进行环境确认和风险评估，并进行有针对性地交底，确认完好后，再继续吊装作业。
- 3、施工作业必须严格按照施工方案和技术交底的要求执行，严禁擅自更改施工方案。

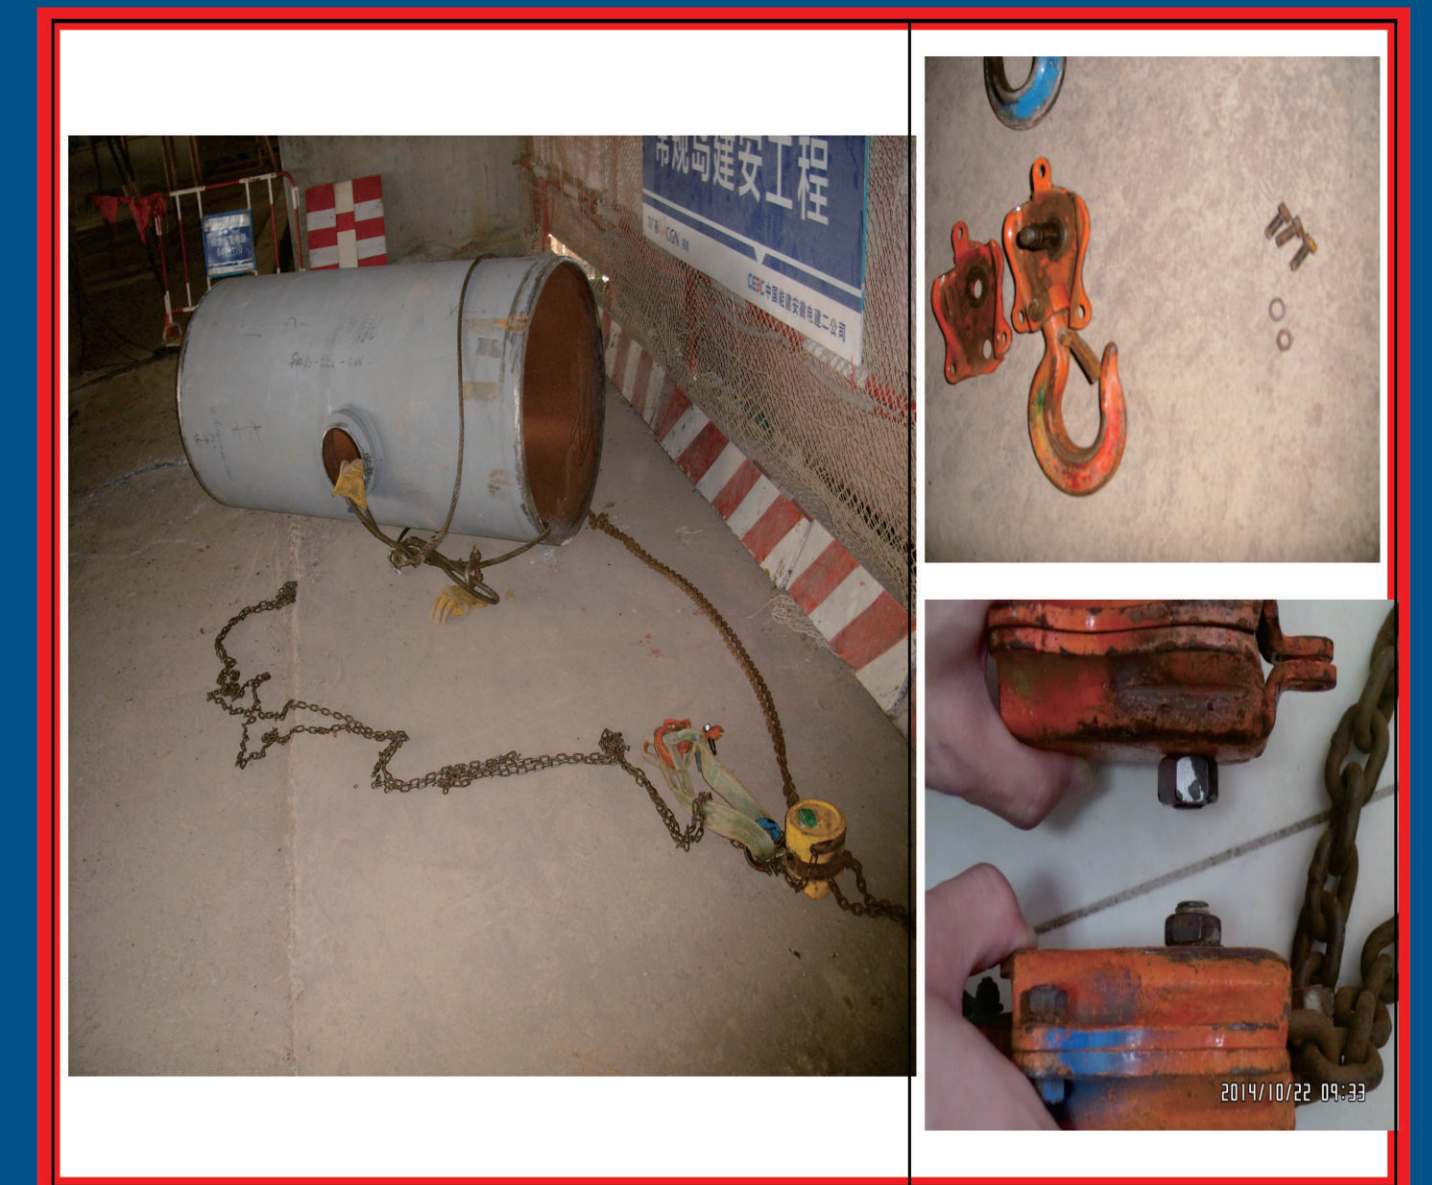
某日下午15点15分左右，某项目部施工队姚某班霍某等四人在厂房28.2米层进行管道吊装作业。管道吊装采用两个2t葫芦串联提升。当下部链条葫芦将管道提升3米左右时，施工人员霍某、师某到设备顶部拉上部链条葫芦时，上部2t葫芦的下吊钩主轴螺母松脱，吊钩外壳的其它螺丝崩开导致吊钩外壳脱开，链条滑出，吊钩随管道一起坠落至28.2米层混凝土平台上，本事件未造成人员受伤和财产损失。

直接原因：1.链条葫芦在使用中更换了吊钩销轴的螺母，吊钩上现存的螺母紧固到位后未见销轴的外露螺纹，螺母与吊钩外壳之间也未设置防松弹簧垫片。

2.管道提升时，需要不断拉葫芦链条，在螺母安装不规范的情况下，该葫芦吊钩受持续震动，螺母逐渐松脱，外壳张开，链条滑出，随后吊钩坠落。

1.在起重吊装作业前，施工人员必须认真、细致地做好起重工器具的检查和作业先决条件检查，发现有缺陷、有隐患的工器具班组要及时送回仓库检修，严禁自行维修、改动工器具结构，严禁使用未经检查、检验、不合格的起重工器具。

4.起重工器具、索具必须根据相关规范、制度定期维修、检验；手拉葫芦应有专人进行日常检查、维护、保养、定期检验等全过程管理。经拆卸重新组装后的手拉葫芦和新购手拉葫芦，应按规定进行性能试验，符合要求后方可继续使用。

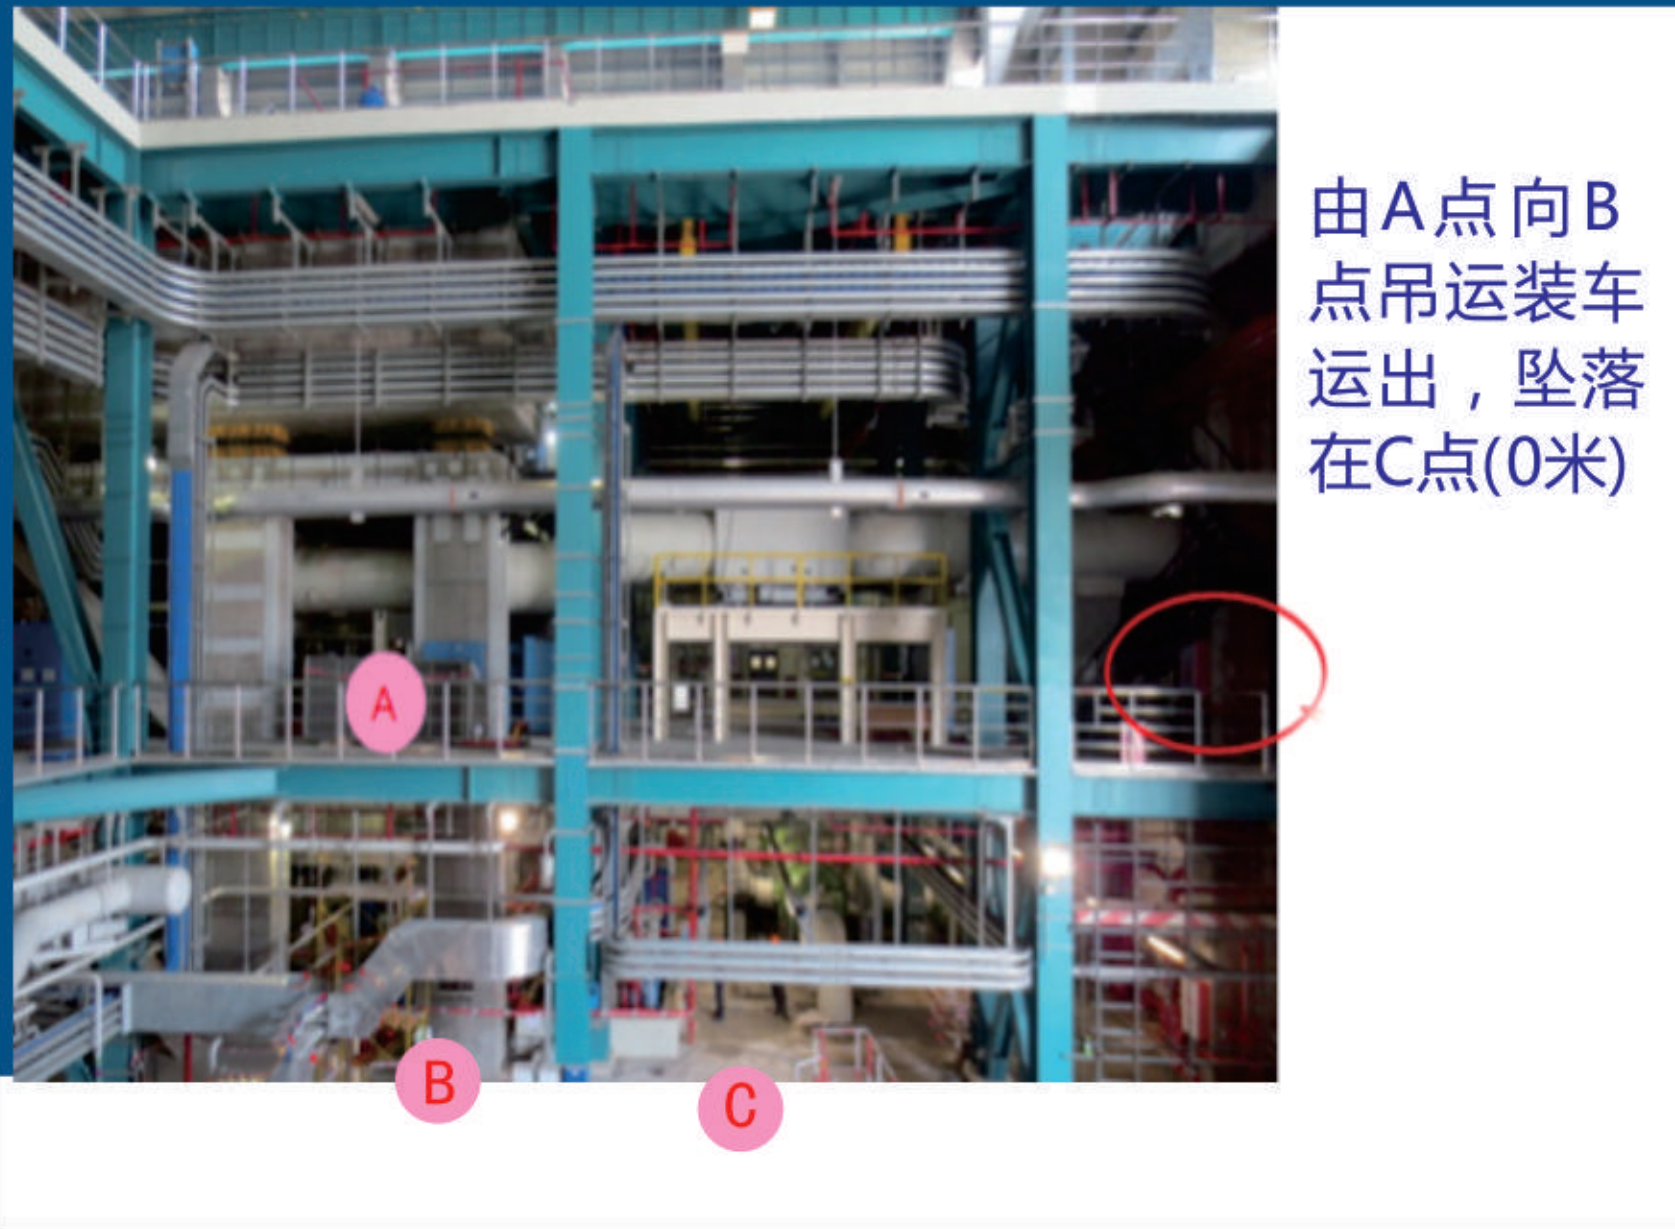
某日下午17:00左右，某厂房内起重作业人员靳某、刘某准备将6米层设备吊运至0米。靳某在6米进行指挥和司索，刘某在0米建立控制区并监护。约17:10，当汽车吊吊运设备移动到围栏外侧时，设备器突然发生侧滑，坠落至0米，坠落过程中冷却器擦碰到下方电缆桥架，事件未造成人员伤害。

**直接原因：** 起吊吊索绑扎方式选择不当。起重作业人员采用2根吊带分别绑扎被吊物2侧，再用第3根吊带穿过2根吊带的方式，此种方法会导致2根吊带持续向被吊物重心线靠拢，当被吊物横向移动时因吊钩抖动、晃动、被吊物未吊平产生偏重等多种因素作用，容易向一边倾斜继而失稳，最终导致被吊物从吊索扣中滑出；吊点未使用防滑保护措施，导致被吊物固定不牢。

**间接原因：** (1) 被吊物为不锈钢材质，表面光滑。  
(2) 选用的吊带过短，不能直接固定在吊钩上，起重指挥人员图省事，没有使用合适的吊带。  
(3) 作业方案中的危险源风险识别不够。  
(4) 工作负责人不在现场，对工作交底不到位，起重人员没有搞清吊物特性（易滑动）便开始起吊作业。

1. 班组作业前，工作负责人应对作业存在的各种风险进行充分地识别，并落实风险预控措施，技术员或工作负责人应对所有参加作业的人员进行安全技术交底，关键吊装作业或风险高的起重吊装作业，工作负责人及相关管理人员应在场旁站监督、管理，确保有人负责、有人监督。
2. 起重指挥人员应根据被吊物的特征，选择合适规格、长度的吊具和科学、合理的捆绑方法，当起吊物离地20~30厘米，应停钩检查。检查内容包括起重机的制动可靠性、吊物的稳定性，吊物捆绑的可靠性，吊索具受力后的状态等。发现异常时，应立即停止作业，将吊物落地，待消除异常、隐患后方可继续进行起重吊装作业。
3. 起吊物应捆绑牢固，不能有滑动、坠落的风险。有滑落风险的设备必须“打空转”捆绑后起吊。吊钩钢丝绳应保持垂直，不得偏拉斜吊。落钩时应防止由局部着地而引起吊绳偏斜。吊物未固定牢固可靠时严禁松钩。钢丝绳、吊带等吊装索具严禁套接使用。
4. 在进行高处吊装作业时，应在吊件上拴溜绳，以便于控制吊物在空中的状态，防止吊物晃动、碰撞。
5. 加强起重、操作人员的安全教育培训，提高作业人员的业务素质、安全意识、风险预控能力。

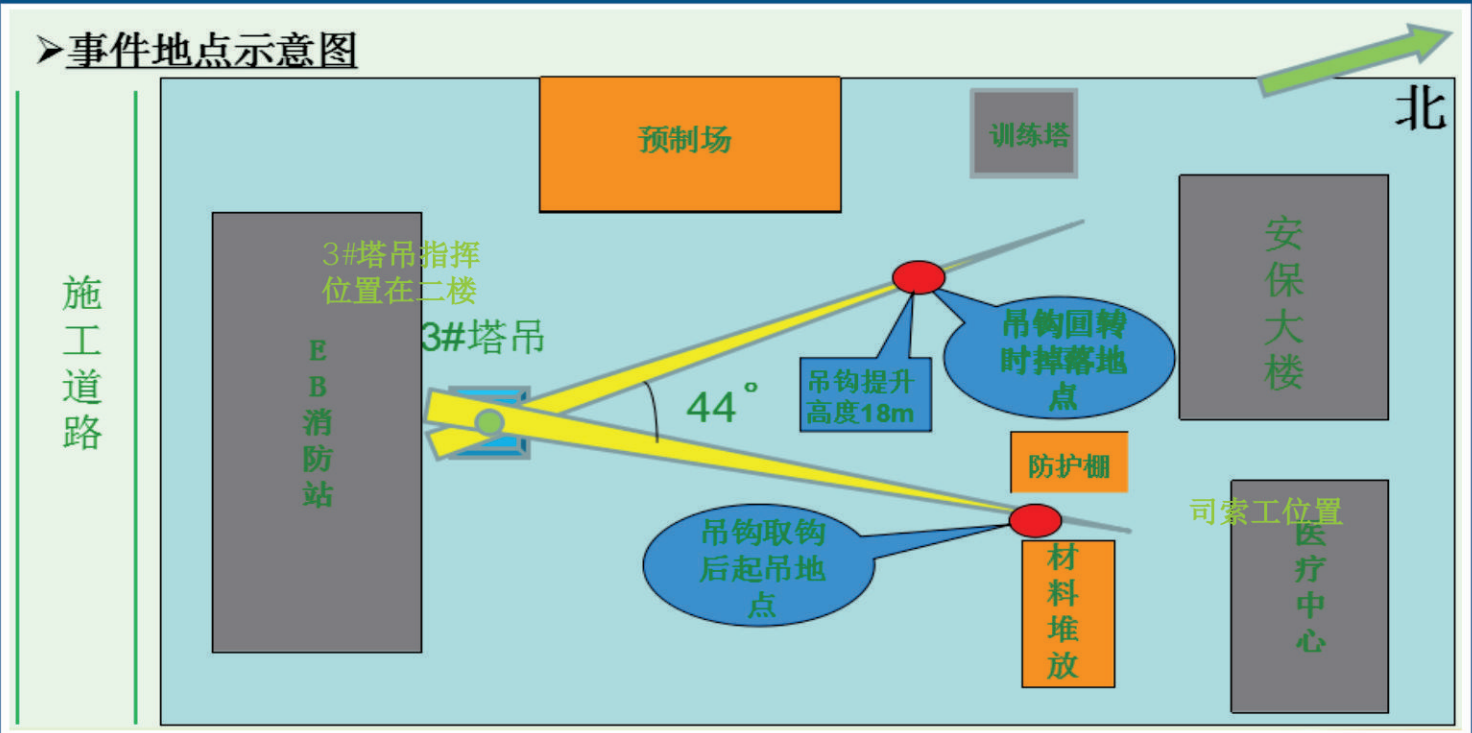
事件平面示意图

**事件描述：** 某日15:30分左右，3#塔吊在消防站二楼平台进行模板吊装作业（当时天气多云，偏南风2～3级），当模板吊到指定地点取钩后，塔吊在空载逆时针方向回转过程中，钢丝绳突然断裂导致吊钩坠落至地面，本事件未造成人身伤害和设备损坏。

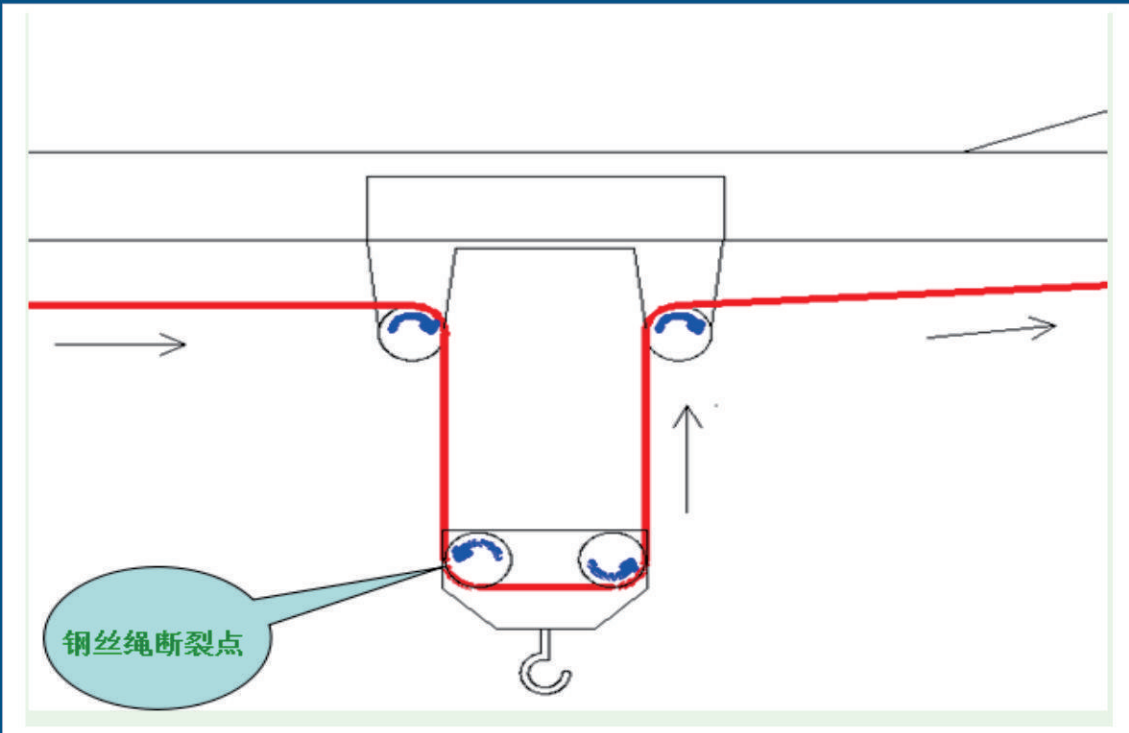
钢丝绳断裂示意图

- （1）人员因素：塔吊司机违章操作，提升及大臂回转速度过快，指挥没有及时制止，造成吊钩摆动幅度大。在钢丝绳与滑轮形成较大夹角时，被提升转动的滑轮强制脱槽，卡入滑轮与侧护板的间隙被切断。塔吊司机工作经验不够（实际工作经验3个月），安全意识差，当钢丝绳脱槽卡住时，已感觉到大臂有晃动现象，但没有立即停止提升作业，继续强行收钩。
- （2）设备因素：钢丝绳防脱槽装置间隙较大，间隙为：4.5mm，已超过技术要求2.6mm。
- （3）作业方法：塔吊司机作业时收钩采用三档（最高档三档），摆臂三档（最高档四档），速度较快，吊钩晃动较大，易导致钢丝绳脱槽。

- 1.加强特种作业人员的安全教育培训和实操考核，提高员工的安全意识，杜绝违章冒险作业。
- 2.加强对机械设备的日常维护检查（特别是对于租赁的机械设备一定要检查到位），发现安全隐患后，必须及时修复，机械设备不得带病、带隐患作业。
- 3.现场管理人员必须加大对施工现场的安全管理力度，坚守安全标准，对于发现的安全隐患，必须督促相关责任单位，第一期时间整改、闭环。

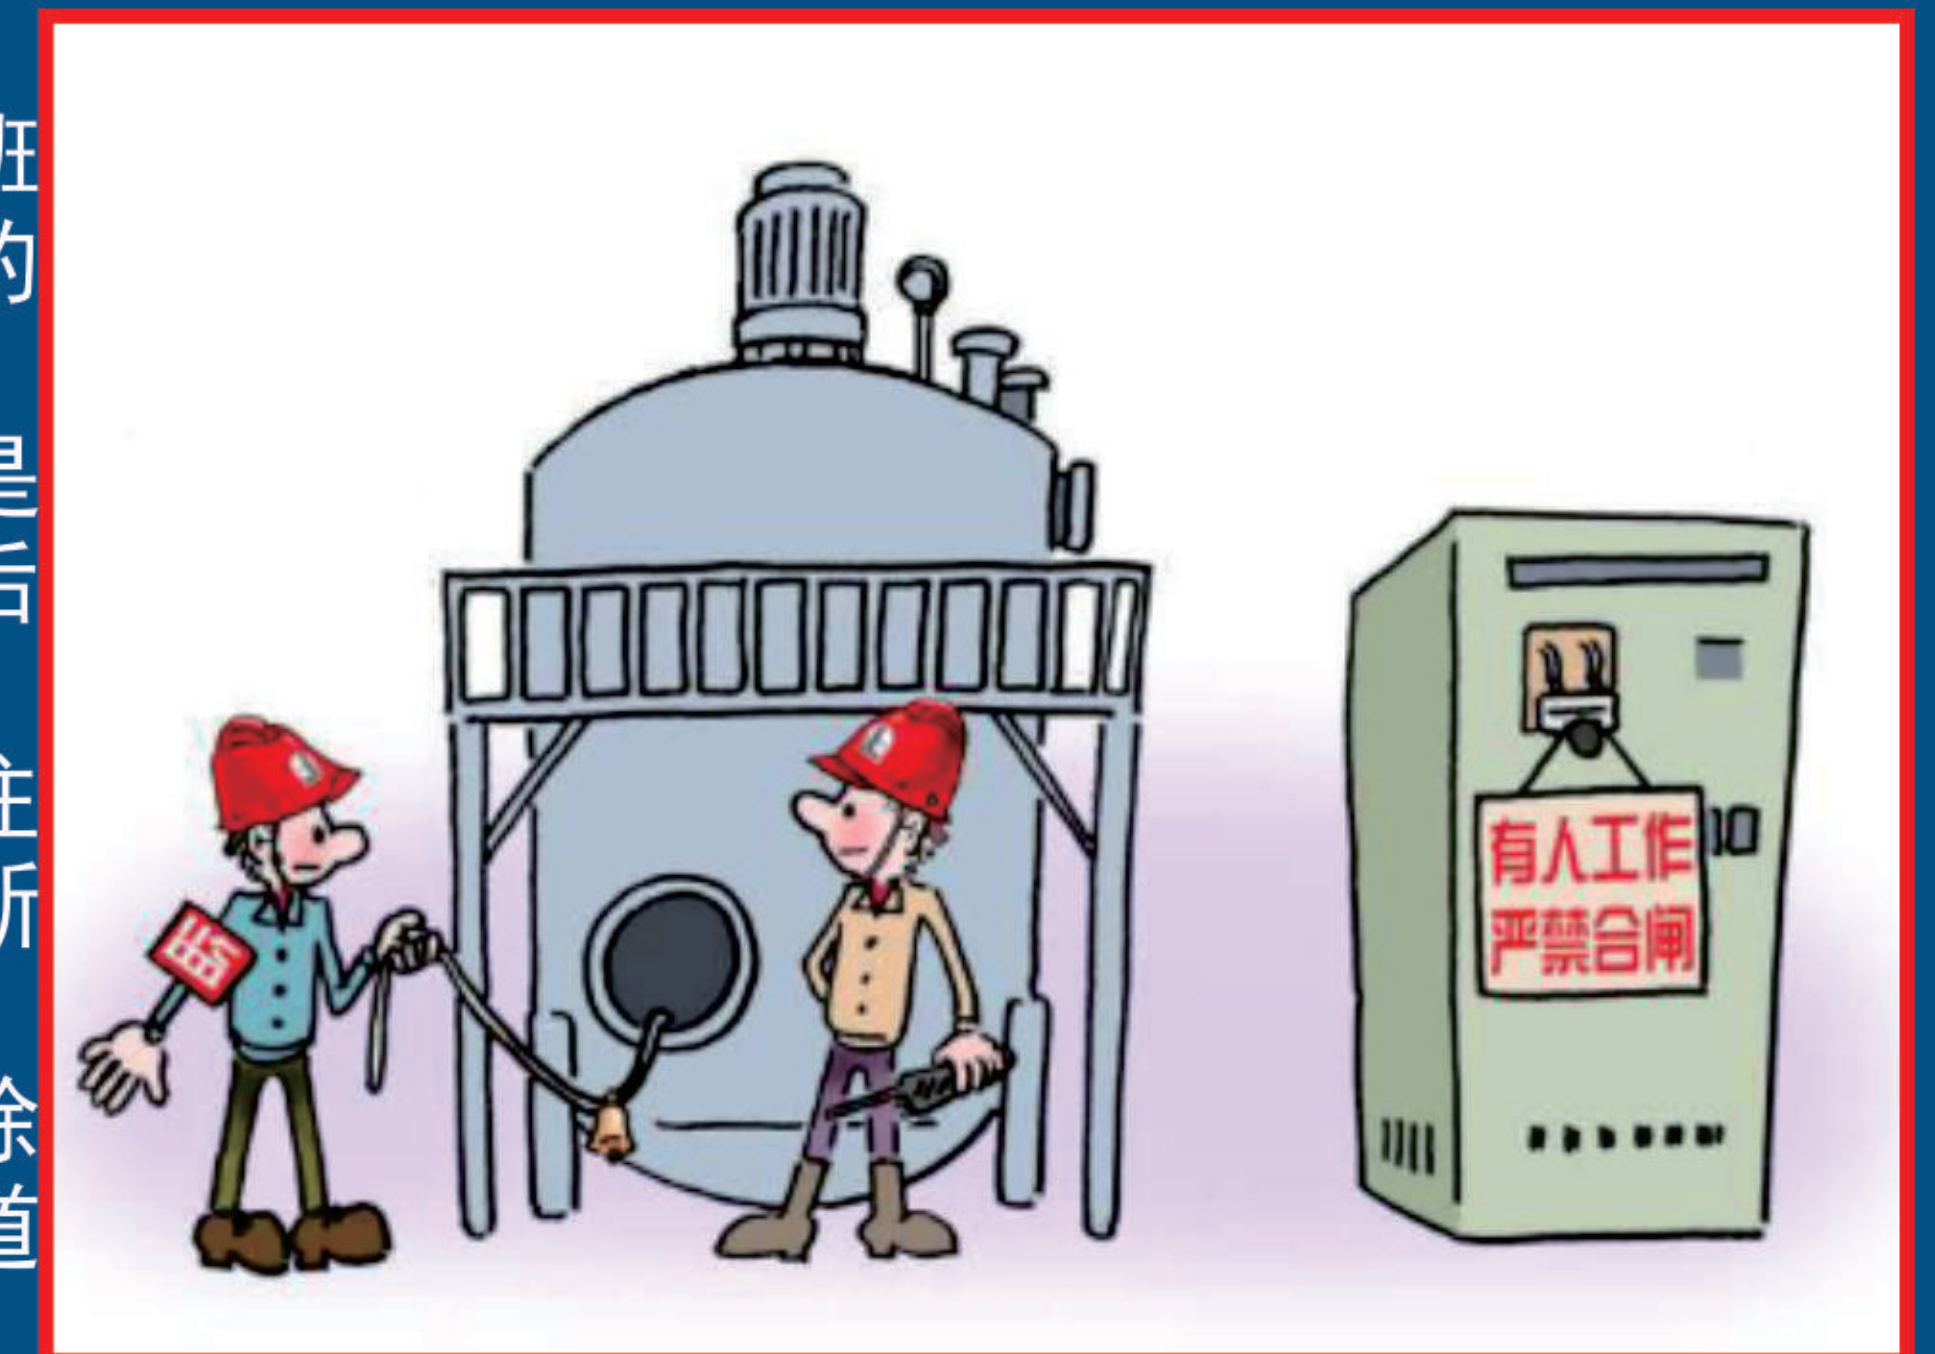
某日上午8:50左右，专业分包单位的一名员工李某，当天其所在作业班组安排他和另外三名员工进行厂房A和B泵坑的电缆整理工作，在去厂房房间取工具时，发现该房间也有三根需要整理的电缆，临时决定先把这三根电缆整理好。因其中一根电缆被下方带电干式变压器的一根控制线挡住，不便于将电缆放置在桥架里，雷某私自用螺丝刀拆除带电干式变压器后方挡板，准备进入干式变压器内将控制线一端拆掉，以便将电缆顺利放入托盘内，在其进入干式变压器后发生触电事故。事故发生后项目部立即联系调试部门切断干式变压器电源，并组织人员进行抢救，李某经医院抢救无效死亡。

直接原因：李某违章作业，私自开启带电干式变压器。

1. 加强对带电高风险作业的管控。各单位对于施工过程中存在的带电高风险作业，务必通过早班会、专项培训等多种方式进行宣贯，确保员工了解施工中带电高风险作业的防控措施。带电的高风险作业必须实施许可制度，严禁无票或超越工作票的施工许可范围进行施工。
2. 定期开展带电作业、施工用电的安全大检查。包括对带电设备隔离是否完善、带电设备标识是否齐全、带电施工作业许可是否落实等进行检查，对检查出来的安全隐患必须全部整改完毕后方可继续施工作业。
3. 高度关注培训工作。各单位要加强对新进人员的安全教育培训和事故事件反馈学习，重点关注对新员工的各种操作技能培训、项目部安全规章制度、安全相关规定及安全意识培训，确保新员工能掌握安全知识，提高自我安全防范意识。
4. 加强安全处罚力度。各单位对于施工过程中发生的违章作业、违章指挥、违反劳动纪律行为除了进行安全教育外，要加大处罚力度，要将违章作业、违章指挥、违反劳动纪律行为作为一道红线，加强考核处罚。

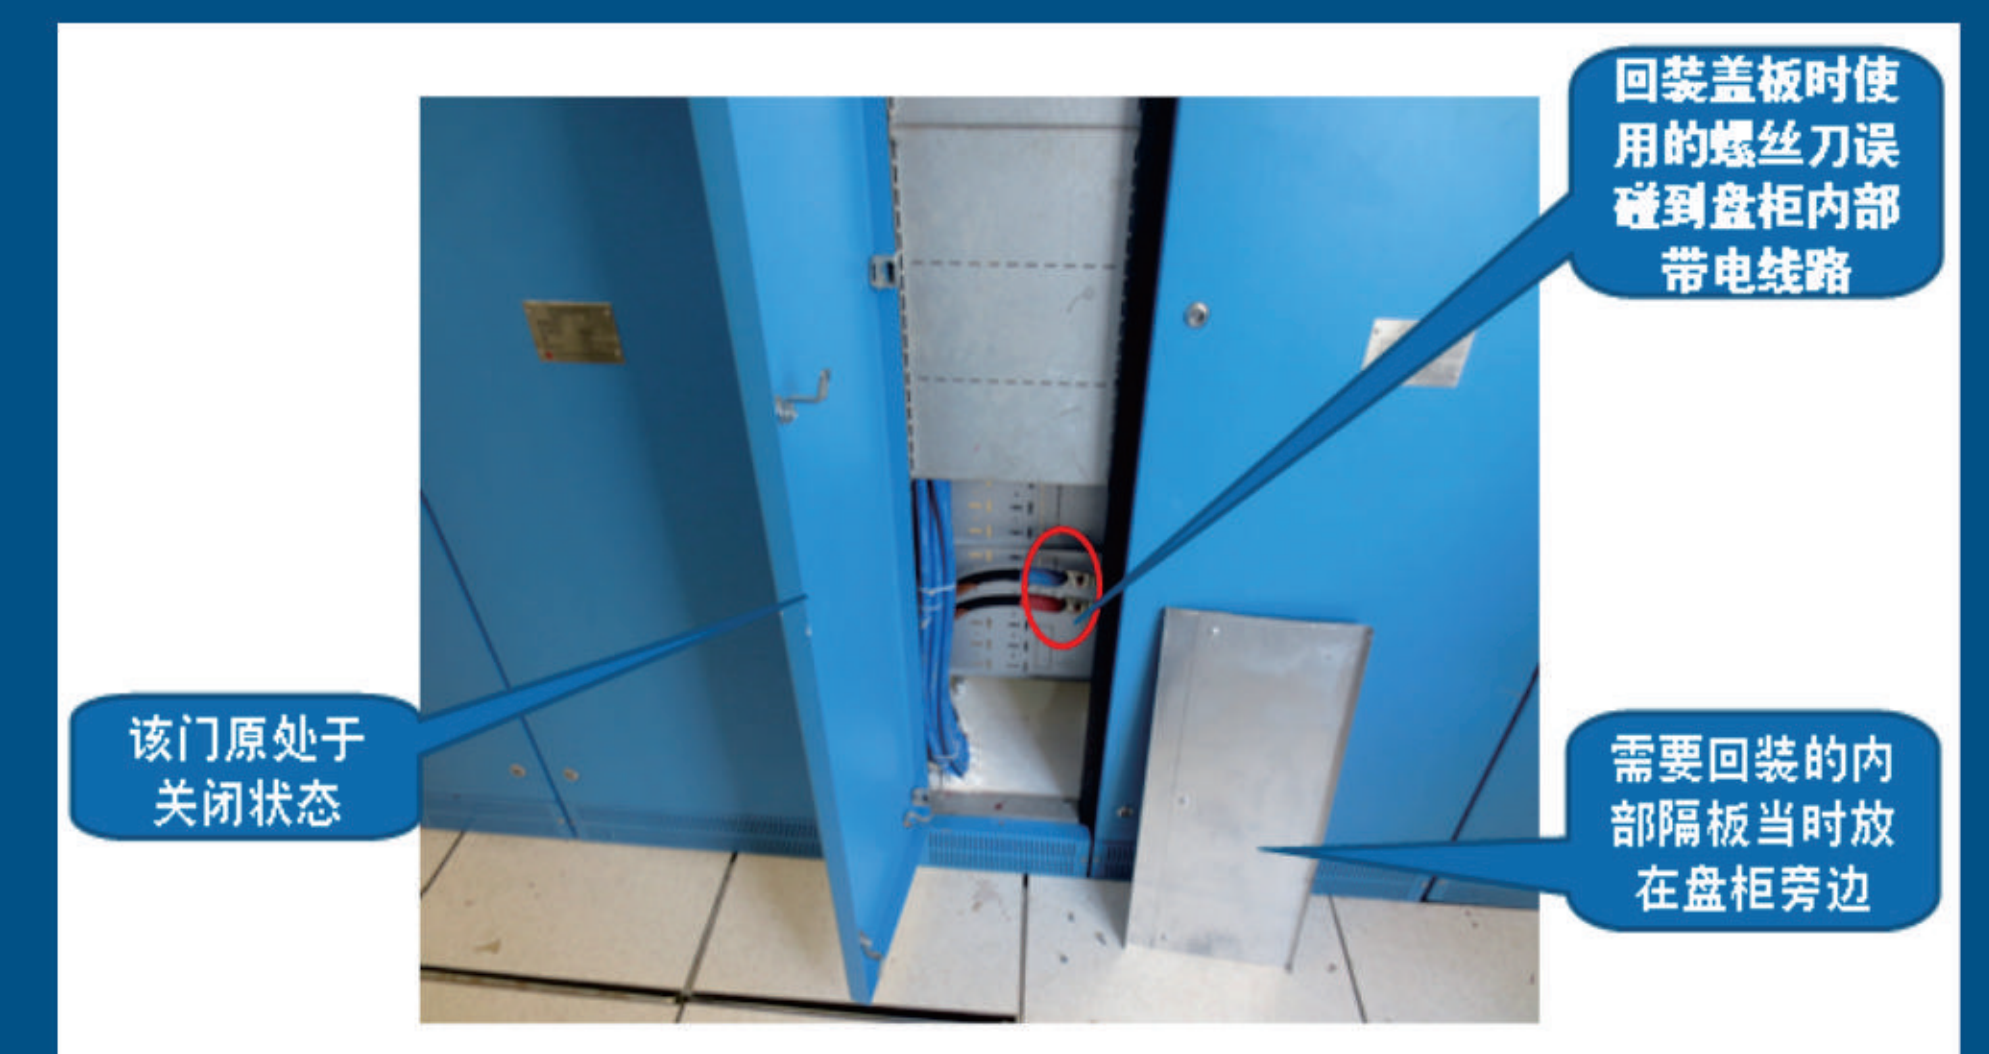
某日下午，施工单位工人肖某在厂房进行房间整理时，发现电气盘柜旁放置有一块盘柜内部盖板未回装。肖某在未对盘柜移交状态进行核实，未进行验电情况下，打开盘柜后盖，进行内部盖板安装，期间其使用的工具螺丝刀误碰到盘柜内部带电线路导致盘柜上游短路跳闸。

- 1、盘柜正面有隔离措施（挂牌、上锁），但盘柜背面无警示标识，看不出是否已经移交、带电。
- 2、本次打开盘柜后盖回装内部盖板为现场临时性作业，当日该作业小组原安排的作业任务为进行房间清扫、整理，因此该作业实际无作业前安全技术交底环节。
- 3、作为电气盘柜安装的作业，作业内容存在触电风险，而事件当事人肖某在进行盘柜隔板回装时，并未进行作业条件检查，未到盘柜正面核实盘柜状态，对盘柜上拉设的警示带无敏感性，打开盘柜后亦无验电环节，而是直接进行隔板回装作业。

- 1、完善现场电气盘柜警示标示，特别增加在盘柜背面可打开的门上张贴调试公告及安全提示信息牌。
- 2、对涉及电气盘柜作业的班组，要求建立盘柜移交状态信息清单，及时对班组成员进行信息通告及传达。
- 3、现场电气作业使用的螺丝刀刀杆部分必须增加绝缘包套。
- 4、盘柜使用单位应制定钥匙管理流程，如专人管理，借用时向借用人员进行交底。
- 5、作业前落实作业条件检查，在临近带电体作业前必须验电，严格执行调试区域作业许可制定，禁止无票作业。

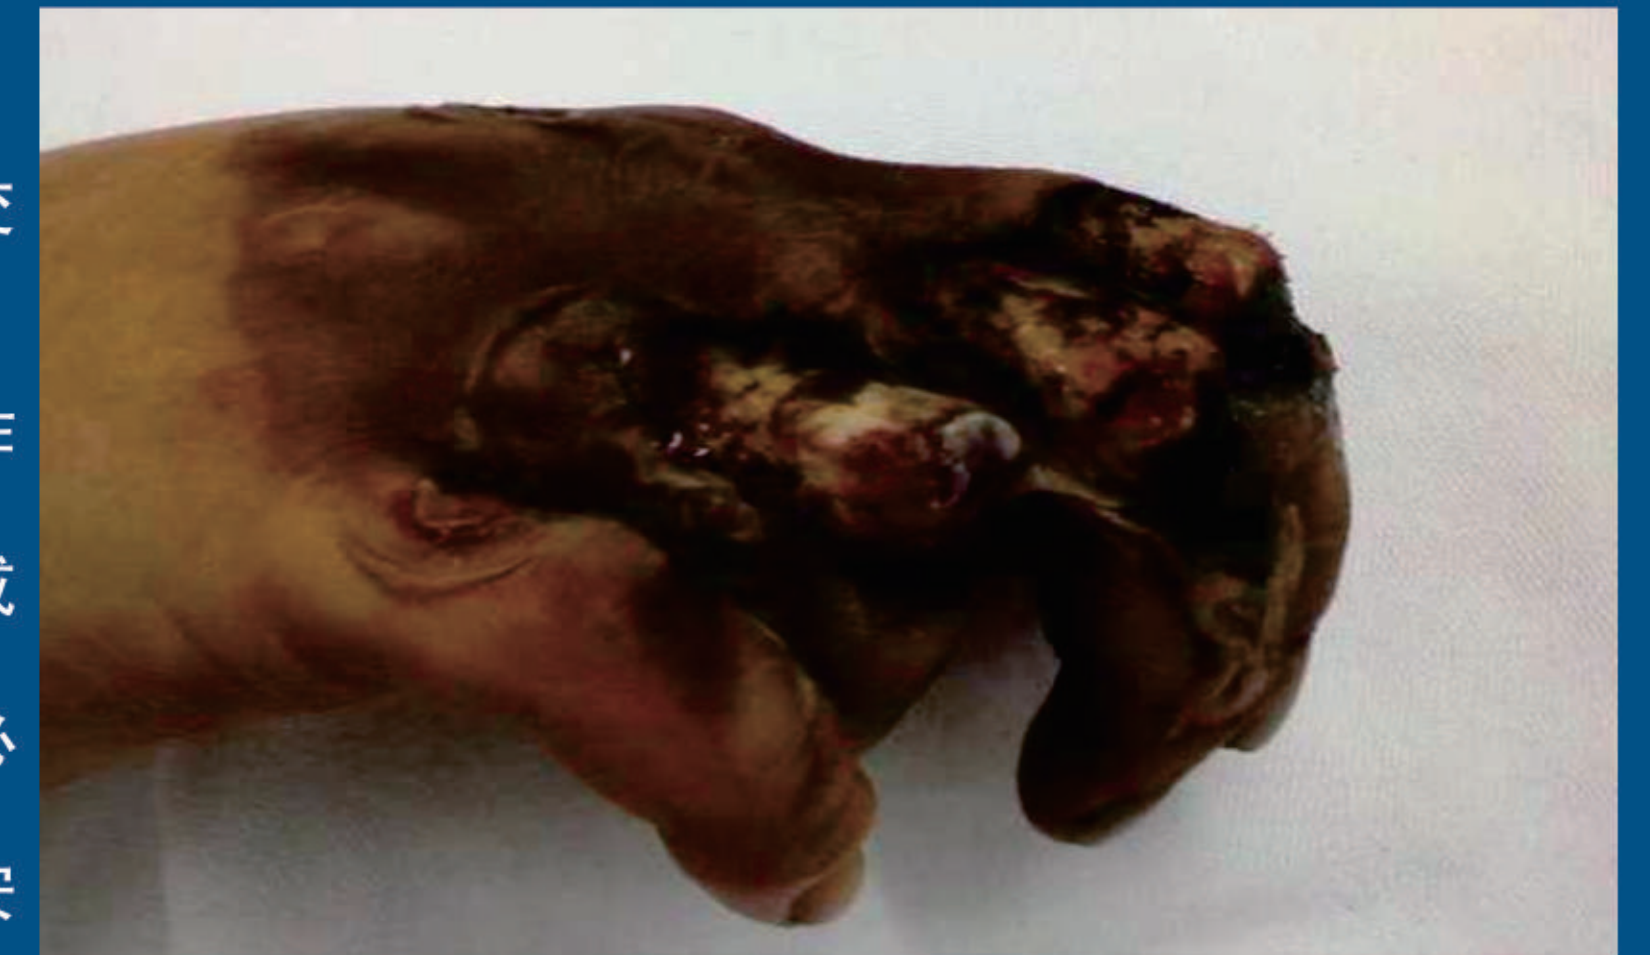
某日，某项目部电力检修人员持票对3号机组中压配电盘进行检修，在进行检查时，工作人员黄某超越检修边界打开仓室活门挡板进行触头清洁（活门挡板未隔离上锁），导致其触电受伤。

- 1.隔离边界失效：隔离许可证隔离边界与工作包中的隔离申请边界不一致，运行人员未与专业准备工程师进行沟通，专业QC人员在发现隔离边界不一致时也未主动向隔离办反馈并释放了H点。仓柜门锁之后未实施边界转移，未将隔离锁挂至活门挡板处，当时工作负责人也未坚持提出要求。
- 2.超越边界及指令工作，工作监护不到位：工作人员超越隔离边界打开进线仓内活门挡板。工作人员超越工作包指令要求，对仓室及活门内静触头进行清扫。监护失效，监护人未及时发现工作组成员超越边界及指令工作。
- 3.沟通失效：事件当天，配电盘一起停运，且配电盘检修工作与工程方分支母线更换工作同时开展。据后续调查，工程方工作负责人联系了隔离办申请对此三列配电盘解锁，仅说明了系统编码，未说清楚需解锁的具体开关号（实际上工程方工作票仅需解锁接触器柜）。某检修工作人员顾某在现场见到运行人员，遂请其对包括进线开关在内的所有断路器柜门一并解锁；由于之前解锁沟通不明确，运行配合解锁人员一并解除柜门隔离锁。
- 4.经验反馈不到位：对其它某项目部发生过的类似触电事件反馈措施在现场未能彻底落实到位。对承包商特别是新进承包商员工的经验反馈落实不到位，未对承包商自行开展的反馈学习进行跟进督促。开展的经验反馈，承包商未全员参加（仅承包商协调及主管参加）。
- 5.工作过程管理控制不足：现场工前会召开质量不高，在工前会中未认真提醒同类设备检修重大事件的经验反馈。工作负责人及工作组成员未认真阅读并理解工作指令，对工作边界和内容不清晰。对承包商的现场行为规范及工作过程管理控制不足。
- 6.工作技能不足：对中压配电系统检修技能及风险识别能力不足。

- 1.作业前，工作负责人应对作业面存在的各种风险进行充分地识别，并落实风险预控措施，工作负责人应对所有参加作业的人员进行安全技术交底，确保每位作业人员能够充分的了解施工作业中的安全注意事项等。
- 2.工作负责人在向作业人员安排施工任务时，必须全面、清晰、准确；工作前所有作业人员必须熟悉和了解现场施工作业环境和工作内容。
- 3.工作前作业人员必须认真有效的落实作业面先决条件检查，并将安全措施落实到位，发现问题或不清楚时，必须采取保守决策，立即停止作业，向上级反馈，得到正确的指令后方可开始工作。
- 4.作业人员在施工过程中，所设置的隔离边界或作业控制区完整、有效，作业面监护人须全程进行旁站监督，对于擅闯危险警戒区、超越边界或指令工作的人员，作业面监护人员有权强制制止。
- 5.带电作业必须由有经验、有资质的合格人员来操作、监护，严禁新员工、工作技能不足的人员从事危险作业。带电作业或电气检修作业，必须在检查、确认电气工作隔离边界安全、完善，经验电合格后，方可开始工作。
- 6.加强对一线员工的全员安全教育培训和本岗位事故、事件反馈学习，重点关注对员工的操作技能培训、安全规章制度及安全意识培训，提高安全防范、风险辨识与预控能力。
- 7.牢记施工现场安全生产六大纪律：不该自己干的活不干；不是自己的东西不动；不熟悉的工具设备不用；不给出正确指令不做；不完成作业交底不做；不确认作业条件不做。施工作业人员有权拒绝工作负责人的违章指挥、强令冒险作业。
