# 各类安全事故（事件）经验反馈学习展板

中国能源建设集团安徽电力建设第二工程有限公司

2015 年 6 月

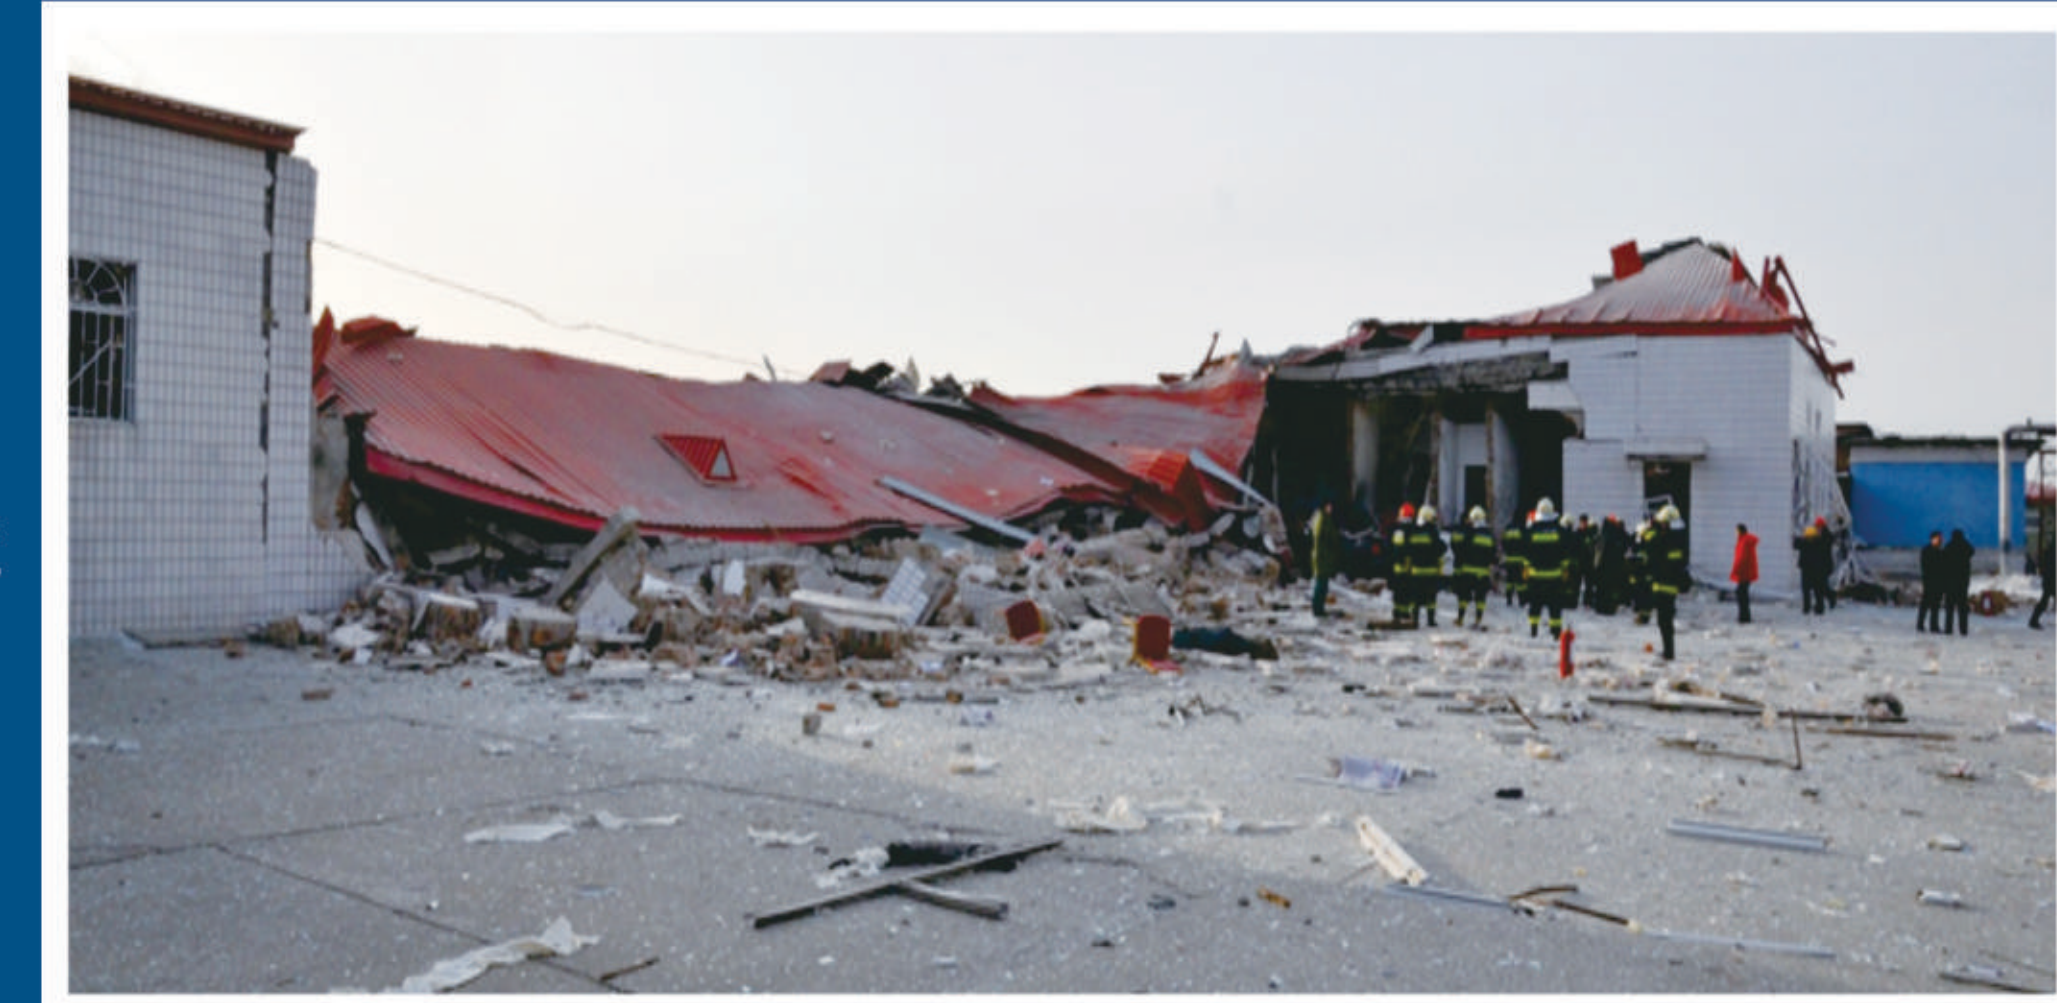
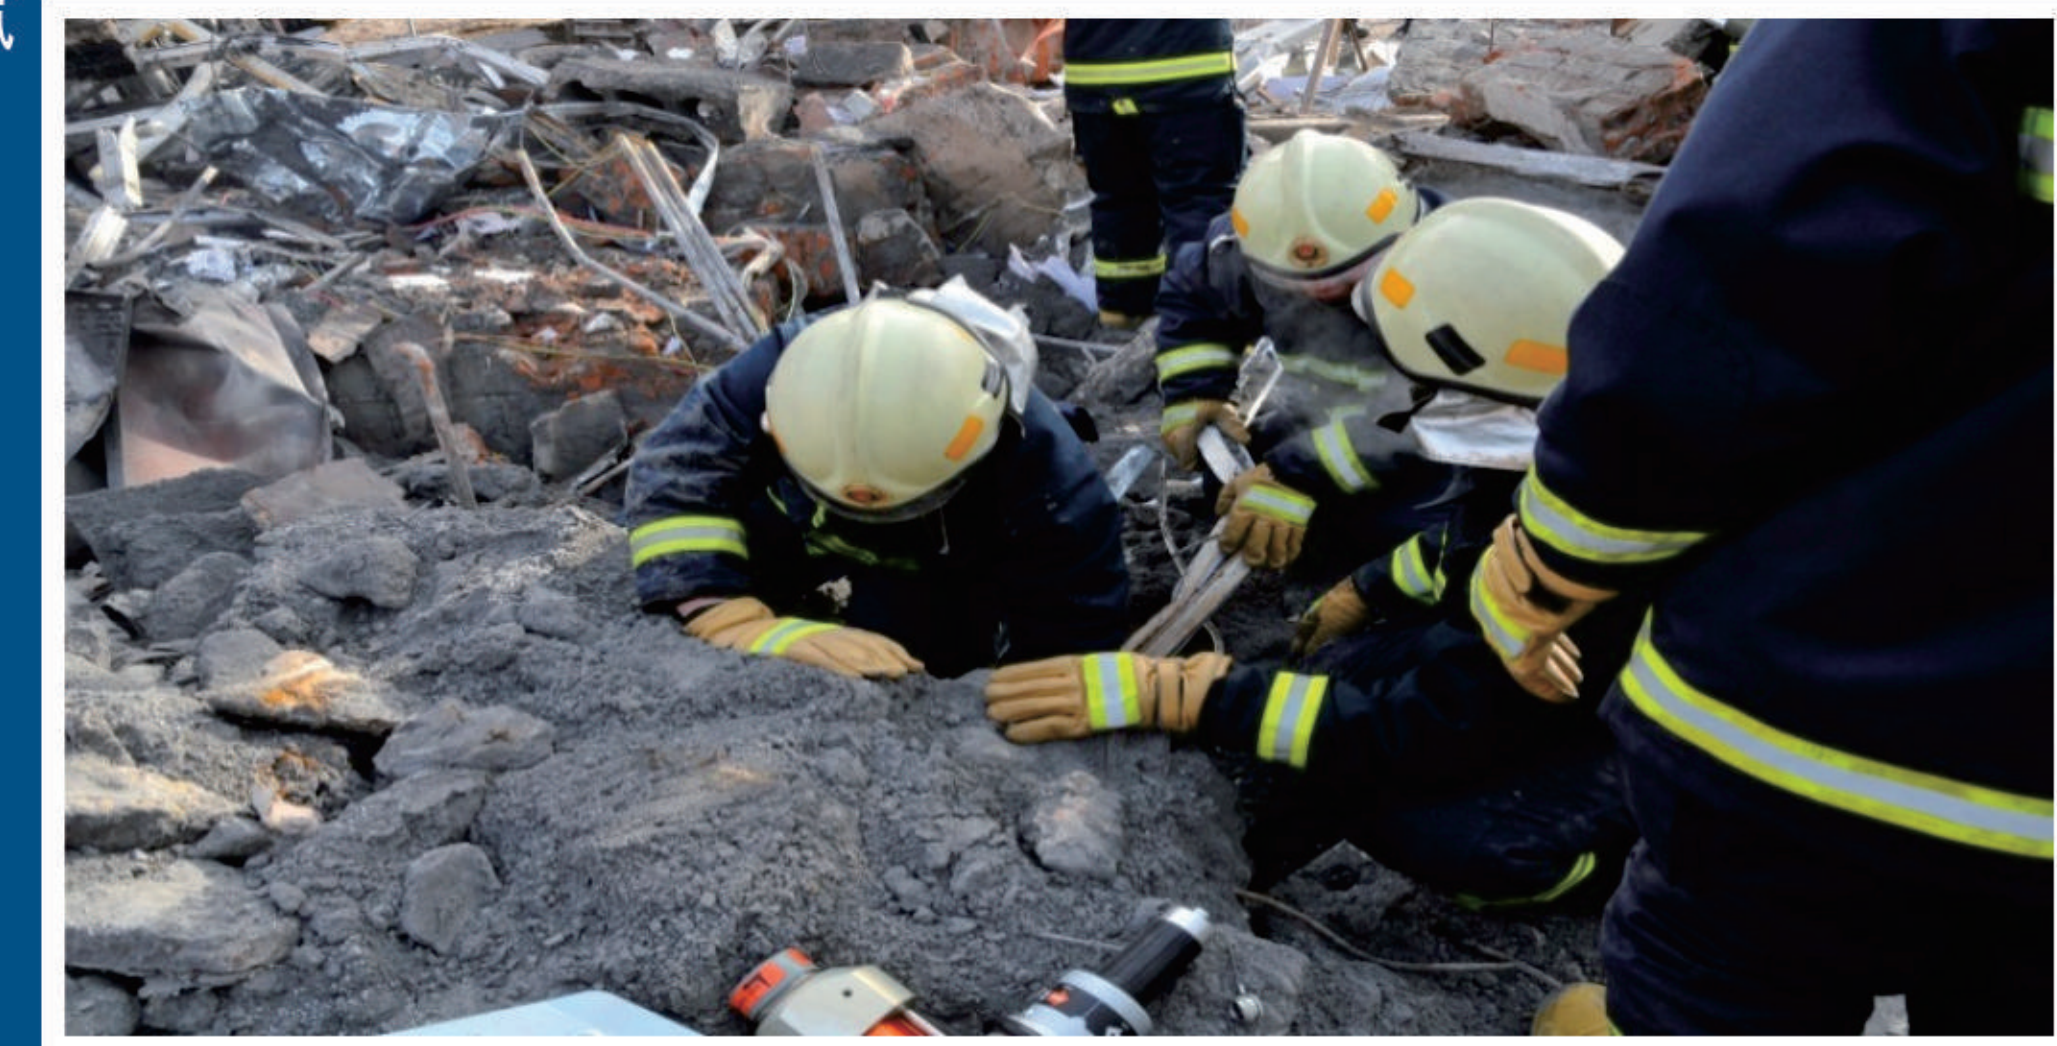
事故描述：某日中午12时左右，一所大厦楼下餐厅4楼发生爆炸，造成1人死亡，多人受伤。

事故原因：液化气瓶泄露引发爆炸。

事故描述：某日5时57分，某公司机关食堂内发生天然气泄漏，在食堂操作间附近的密闭空间内积聚，遇电气设备或其他原因产生火花后发生爆炸，爆炸造成食堂坍塌，3名人员死亡。

事故原因：天然气泄漏，在操作间和与其相连通的空间内达到爆炸浓度，遇使用电器或其他原因产生的火花发生爆炸。

- 1、气瓶要放在通风良好的地方，气瓶周围10m范围内严禁烟火并严禁堆放易燃物。气瓶不准用火烤、开水烫或在阳光下暴晒。要经常检查气瓶阀门和管路接头等处的气密性，要保持不漏气，发现损坏应立即更换。
- 2、气瓶的瓶阀严禁沾有油脂。如有油脂必须洗刷干净。
- 3、气瓶使用后，必须及时关紧阀门，以防止漏气。
- 4、气瓶内的液化气不能用尽，应留有一定的余压力。液化石油气瓶必须留有0.1MPa的剩余压力，以防止空气进入气瓶中。液化气瓶内的残液不得自行倾倒，以防止因残液的流淌和蒸发而引起火灾。
- 5、液化石油气瓶应保持直立，并有防止倾倒的措施。液化石油气瓶在使用、运输和储存时，环境温度不得高于60℃。
- 6、气瓶搬运前应旋紧瓶帽。气瓶应轻装轻卸，严禁抛掷或滚动、碰撞。
- 7、气瓶库必须在明显、方便的地点设置灭火器材，并定期检查，以确保处于良好状态。
- 8、不得使用有鼓包、裂纹或漏气的橡胶软管。如发现漏气现象，应将其损坏部分切除，不得用贴补或包缠的办法处理。橡胶软管的接头应用特制的卡子卡紧。
- 9、气瓶着火时，应立即关闭阀门，用干粉灭火器、二氧化碳灭火器等方法灭火。
- 10、食堂应建立完善的的安全管理制度，识别食堂内的风险，落实好预控措施，并对食堂员工进行交底。食堂的气、水、电等管理制度，应张贴于食堂的醒目位置。
- 11、每日下班前应安排专人负责水、电、气等安全检查、气瓶阀门是否关闭等，确保所有设施处于安全受控状态。
- 12、加强食堂人员的安全教育和应急知识培训，提高安全意识、风险意识、责任意识、应急能力。

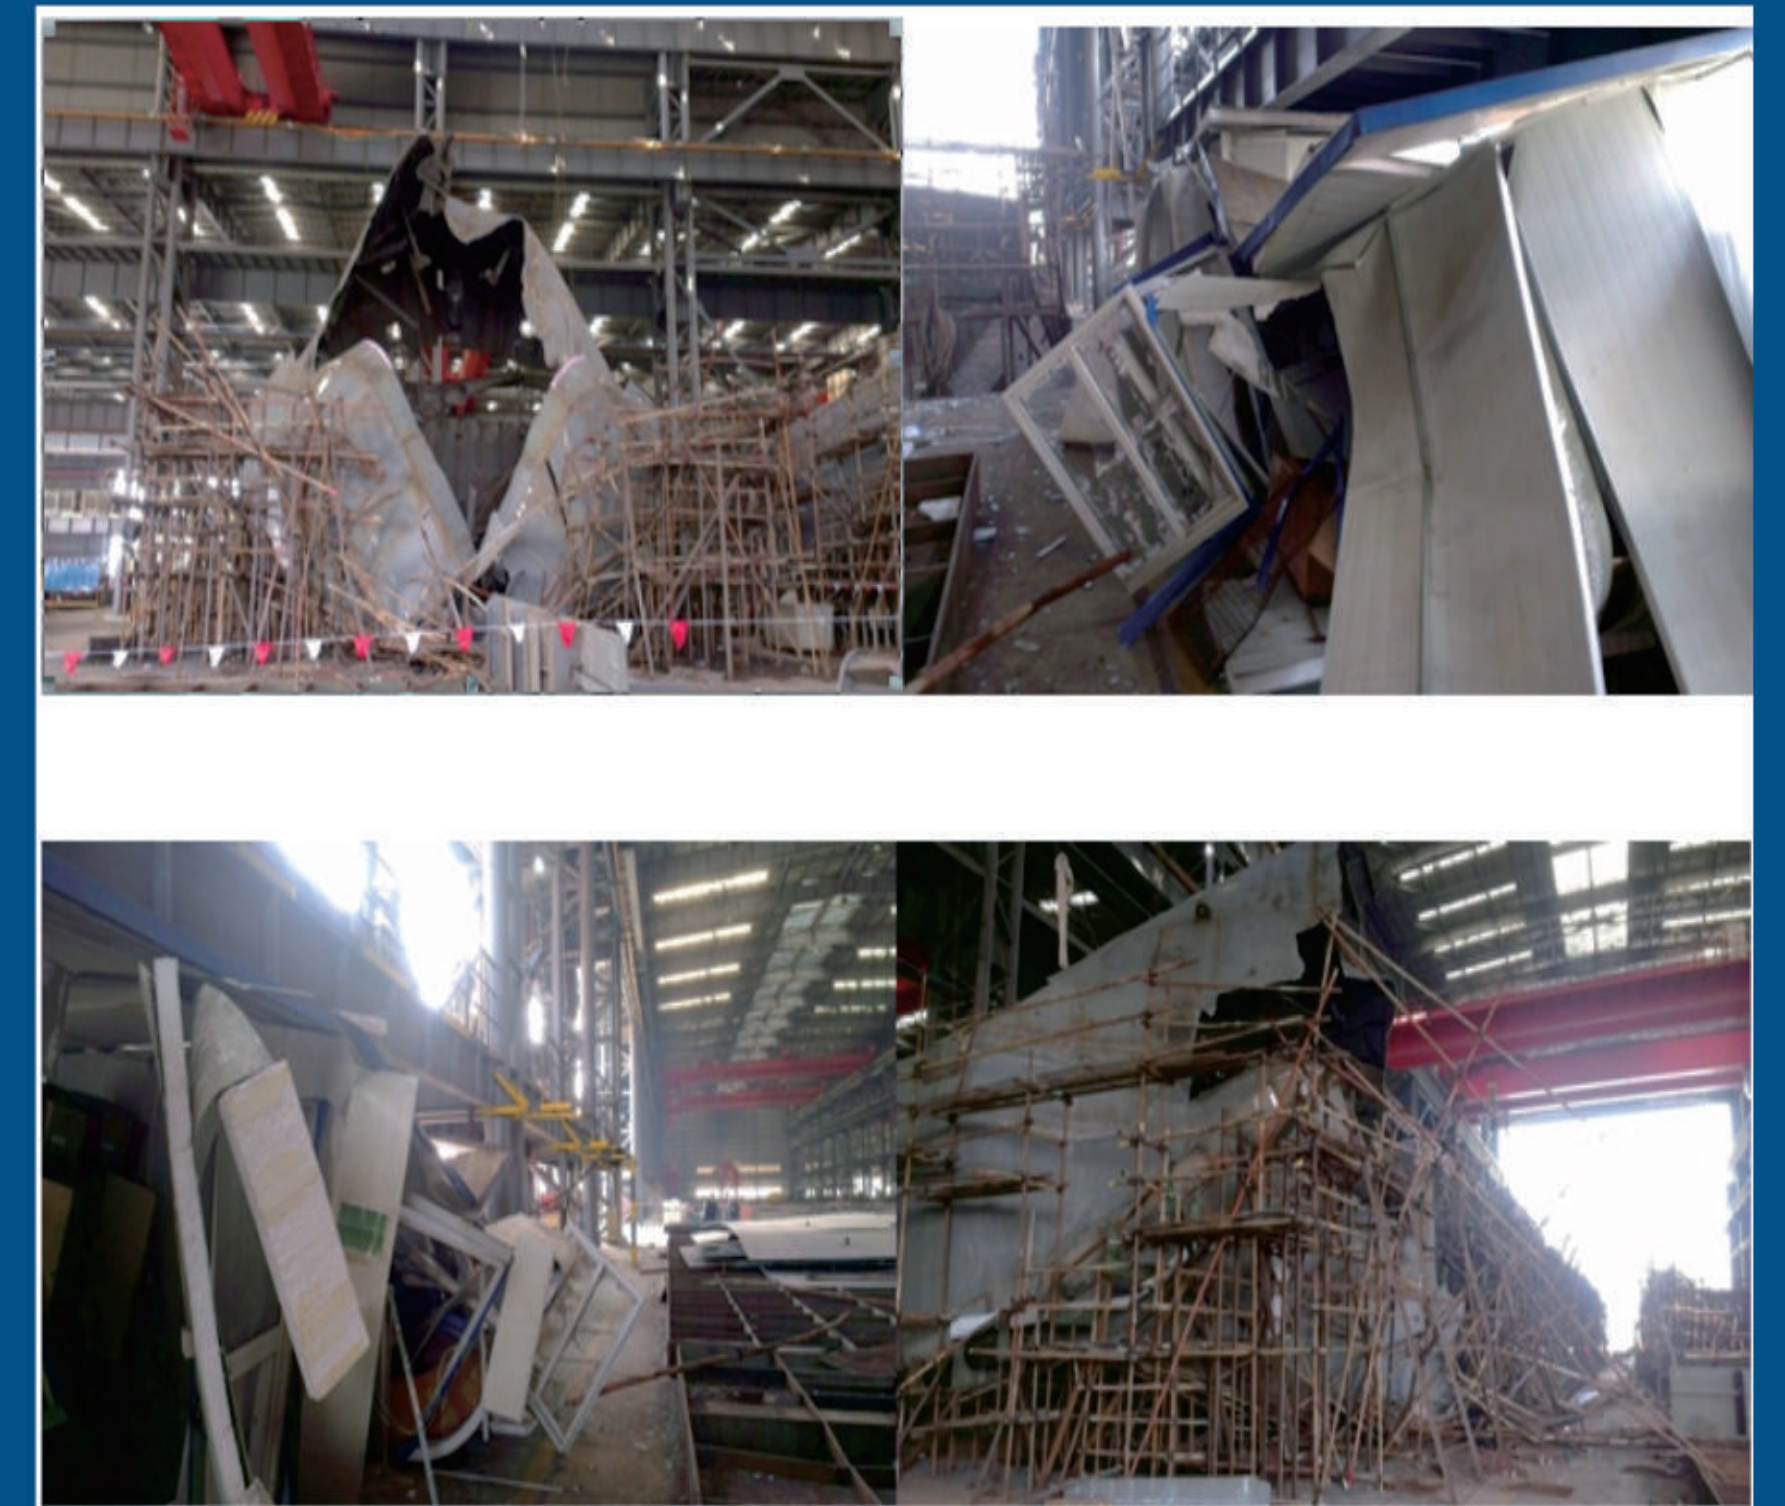
某日早上7点40分左右，在某联合车间，施工所用的氧气、乙炔瓶夜间被放置在船舱内，30日早上打磨工人施工时，泄漏的可燃气体遇火星发生爆炸。事故造成2死2伤。

1. 违反容器内工作操作规程，在密闭空间的容器内存放氧气、乙炔气瓶。
2. 氧气、乙炔瓶漏气，且在密闭空间的容器内进行动火打磨作业过程前，未遵守作业前先决条件检查的制度，未进行氧气、易燃气体的检测等工作，导致泄漏的可燃气体遇火星发生爆炸。

1. 工作负责人没有进行密闭空间作业前先决条件确认，安全技术交底没有针对性，未对作业危险源进行辨识，未严格执行密闭空间作业管理制度。
2. 容器内存在有可能发生有害气体的残留物，应先进行通风，把有害气体或可能发生有害气体的物质清除后，再进行有害、易燃气体、含氧量的测量。氧气容量应保持在19.5%—21%内，作业人员使用正压式呼吸器。严禁将氧气、乙炔气瓶、电源盘柜等放置在密闭空间的容器内。
3. 凡在容器内进行工作的人员应根据具体工作性质，事先学习容器内施工的安全注意事项（如电气工具使用注意事项，气体中毒，窒息急救法等），工作时施工人员不得少于二人，其中一人必须在外面监护。在可能发生有害气体的情况下，则工作人员不得少于三人，其中二人在外面监护。监护人应站在能看到或听到容器内工作人员的地方，以便随时进行监护。监护人不准同时担任其他工作。
4. 气瓶应存放在专用的气瓶支架或气瓶笼内，气瓶周边10m内不得动火作业，动火作业、起重吊装作业等区域不得存放气瓶。
5. 密闭容器内作业必须使用安全电压的电动工具；在有爆炸风险的容器内施工，必须使用防爆电动工器具。
6. 作业结束后，作业人员应将作业时所带的工器具等所有物品带出设备、容器外，不得遗留在设备、容器内部，如下次再进入设备、容器内作业时再重新带入。
7. 加强施工班组、管理人员对密闭空间内进行动火作业、施工的安全教育培训，提高员工的风险防范意识和安全责任意识，按程序施工，遵章守纪，安全监督人员加强施工过程的检查、确认、监督等。

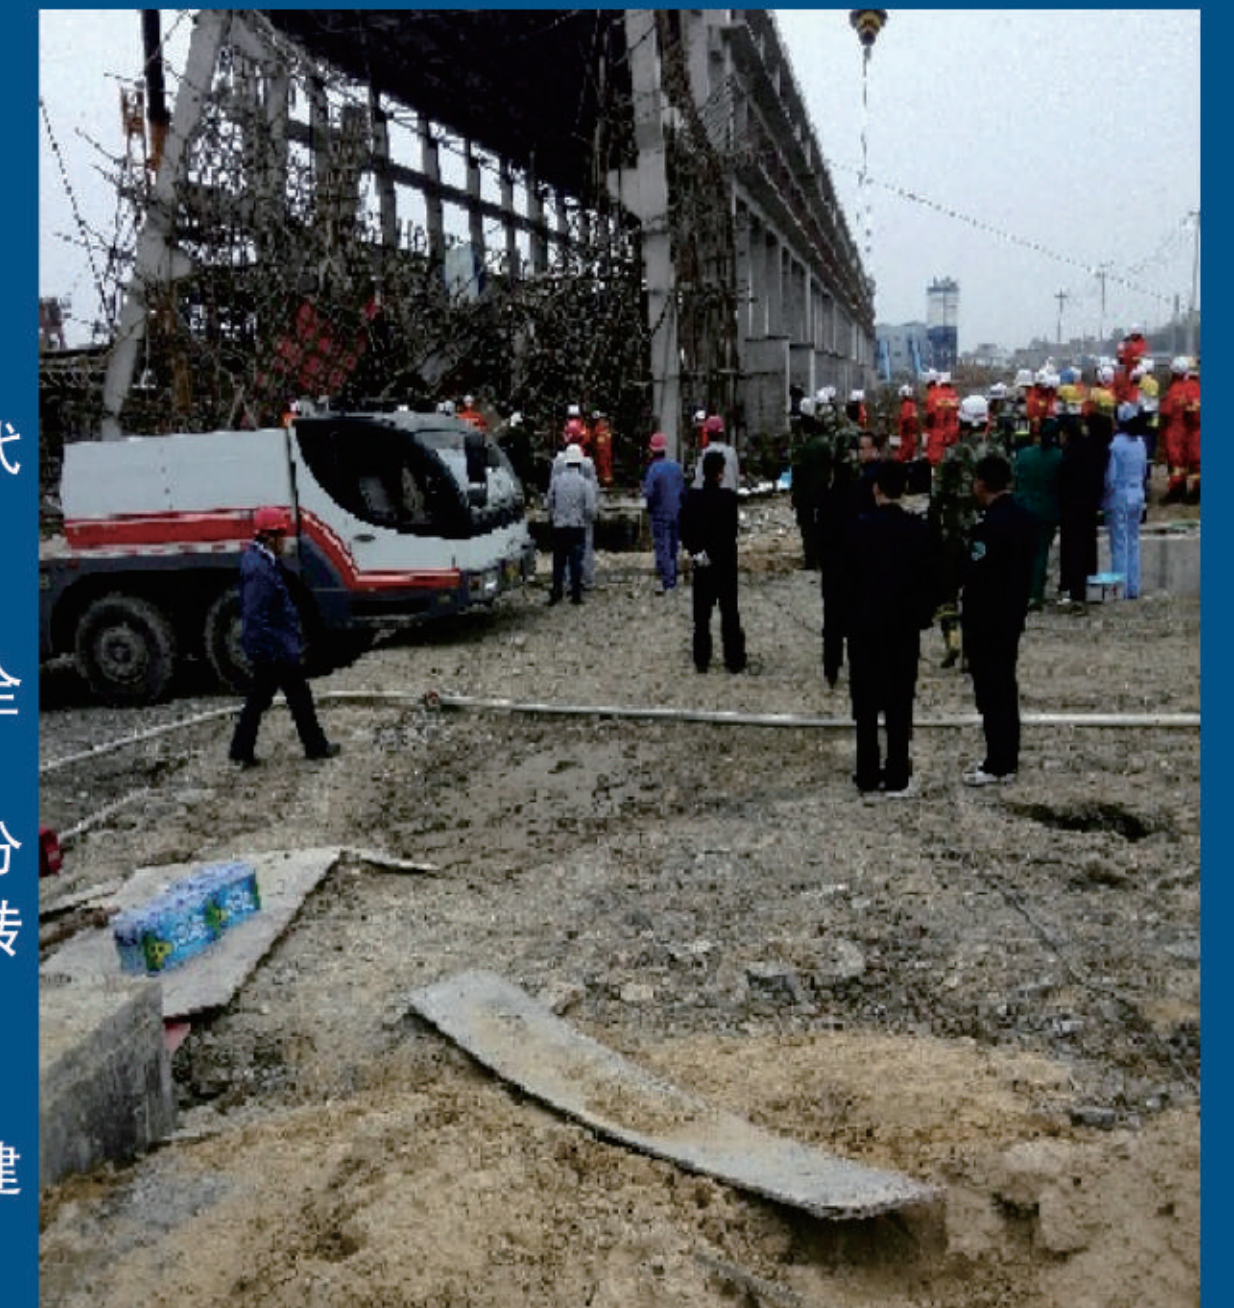
某日上午7时，施工单位负责人李某向来到工地的混凝土泵工介绍厂房浇注部位及注意事项后，电话通知混凝土有限公司往工地送混凝土。9时左右，李某带领13人上到厂房屋面按照先柱后梁的顺序往模板内浇注混凝土，同时木工班长牛某带领2名架子工在附近看护模板支撑系统。当作业至11时左右，木工刘某发现支撑横梁下的钢管弯曲变形，遂招呼2名负责看护模板的架子工对支撑系统进行加固，突然已浇筑混凝土部位的支撑系统垮塌，作业人员随已浇筑的钢筋混凝土和部分坍塌的模板支架坠落。事故共造成7人死亡、7人受伤。

- 直接原因：现场搭设的模板支撑体系存在重大安全隐患，在混凝土浇筑过程中，立杆出现局部失稳和扣件破坏，进而导致整个支撑系统失稳迅速垮塌，是事故发生的直接原因。
- 间接原因：1.项目劳务分包单位未认真履行安全职责，组织多数不具备建筑施工特种作业操作资格的工人凭经验搭设模板支撑系统，并在模板支撑系统未验收、混凝土浇筑令审批程序未走完的情况下，冒险浇筑混凝土；现场负责人组织的从事模板支撑工程作业的人员安全意识淡薄，专业水平低。
- 2.工程监理单位未认真履行安全职责，对监理咨询服务单位监管不到位；对施工资料审核不严。
- 3.工程管理单位未认真履行安全职责，对工程标段资质复核不严；对劳务人员资格核查不严；未将模板工程及支撑体系纳入危险作业管理范畴；部署开展“六打六治”打非治违专项行动走过场。

- 1.认真贯彻执行新《安全生产法》，坚守生命安全红线。把法治理念贯穿企业安全生产全过程，严格依法依规生产经营。将安全法律意识融入基层干部职工心中，始终坚守发展不以牺牲人的生命为代价这条红线，全面提高安全生产法治化水平。要针对分包单位、劳务队伍事故多发的现象，深入研究外包、分包工程安全管理对策措施，将依法治理落实到外包、分包工程和劳务队伍中。
- 2.全面落实安全主体责任，严格基层安全管理。建立以主要负责人为核心的安全生产责任体系，做到“党政同责、一岗双责、齐抓共管”，层层落实安全生产责任，切实把安全责任逐级传递到公司、项目部直至班组、岗位和人员；要严格执行国家有关法律法规和建筑行业主管部门规章、规范性文件，加强生产、技术、设备、劳动等专业水平，强化施工现场管理和施工工序掌控，切实做到安全投入到位、安全培训到位、基础管理到位、应急救援到位。
- 3.深化“六打六治”专项行动，开展预防建筑施工坍塌事故整治。坚决打击施工中将工程发包给不具备相应资质的单位；施工单位无相关资质或借用资质、超越资质范围承揽工程；转包和违法分包；施工企业主要负责人、项目负责人、专职安全管理人员无安全考核合格证书以及特种作业人员无操作证书从事特种作业的等各种非法违法行为；以及工程项目手续不齐，以包代管、层层转包；违反施工建设程序、盲目赶工期、抢进度等屡禁不止的问题。
- 4.强化对施工项目关键岗位人员安全行为的管控。
- 5.依法治安，加强对工程建设项目的安全监督管理，健全“党政同责、一岗双责、齐抓共管”的安全工作体制，制定出台本辖区工程建设项目安全监督管理制度和规范，有效监督辖区内工程建设、施工和监理单位，严格依法履行安全职责，落实工程建设各方安全主体责任。

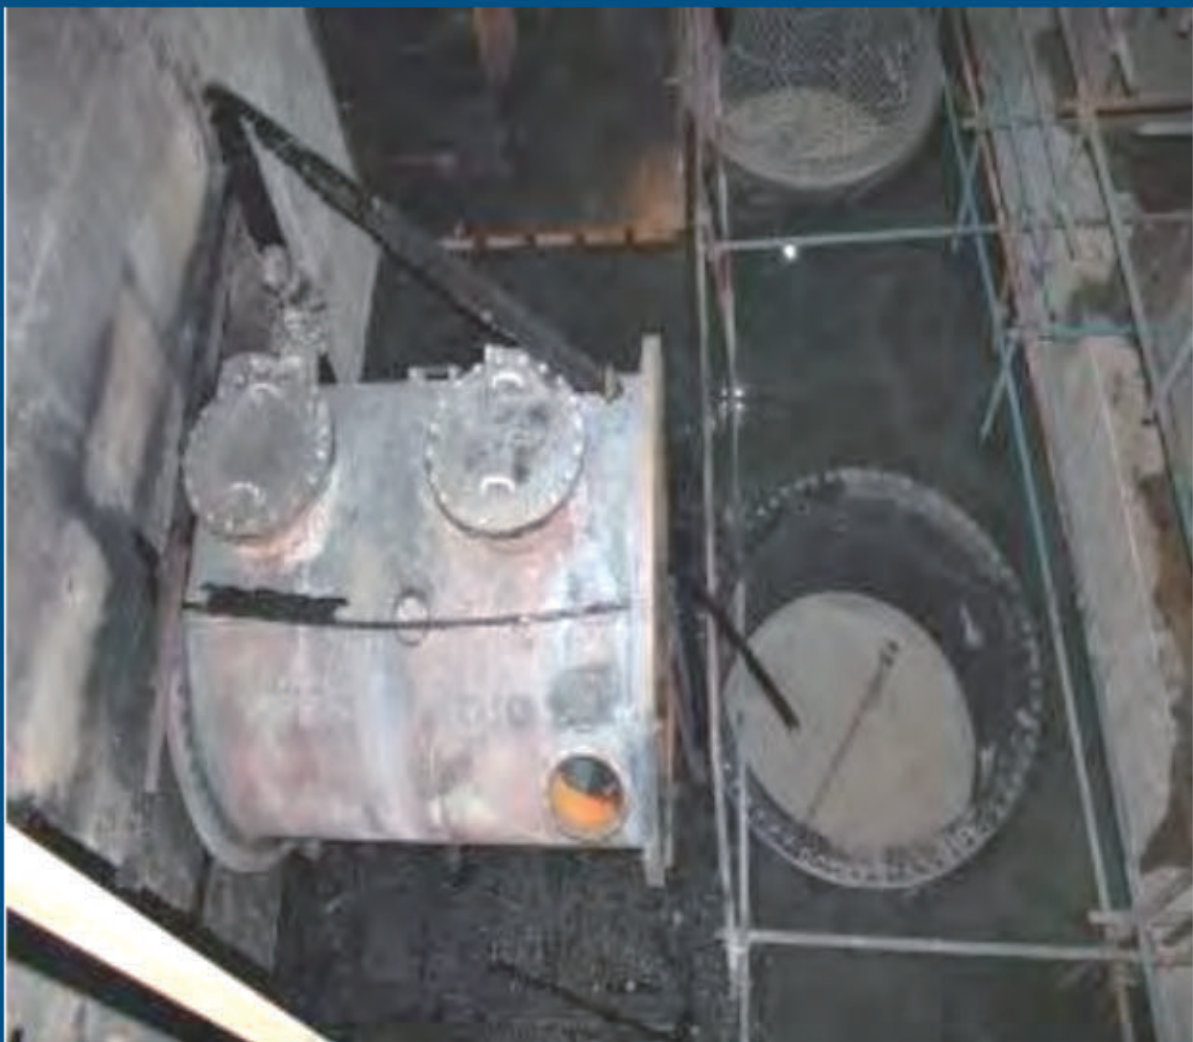
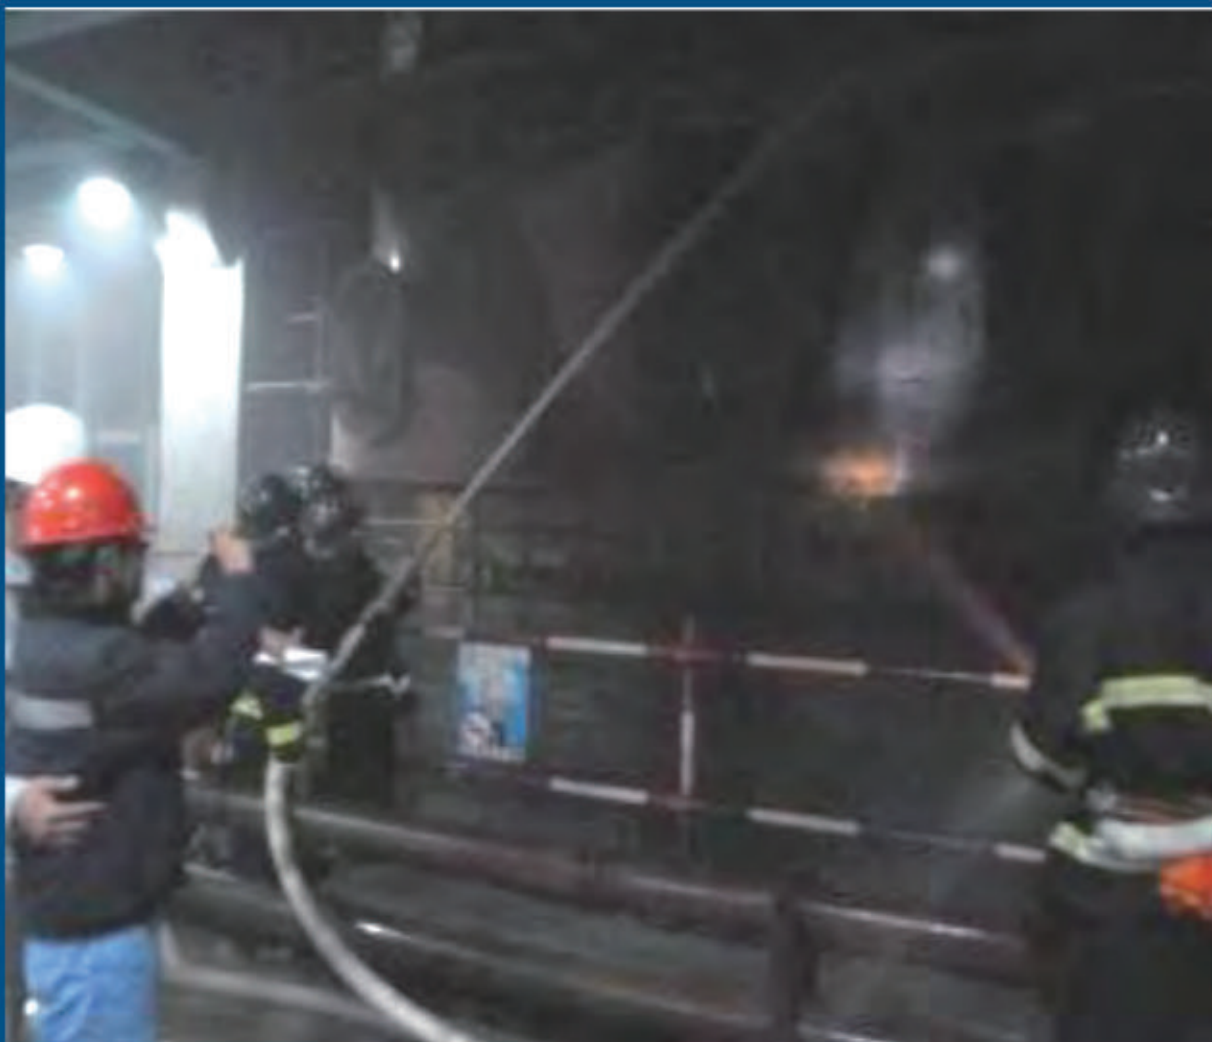
某日，采暖管道班工人在厂房进行采暖管安装施工，20：00左右发现凝泵坑-5米处起火，该班组工人随即使用灭火器进行扑救，8：02邵某使用手机向119报警，8：07刘某向场内消防队报警，8：25左右基本消除火情。

- 直接原因：1. 现场施工人员安全意识不高，未在指定地方吸烟，并随意丢弃烟头，导致未熄灭的烟头直接接触包装箱内易燃塑料布和泡沫，持续阴燃起火。
- 间接原因：1. 设备包装箱引入厂房后，未采取有效的防火措施，未及时将易燃物清理出厂外。  
2. 着火区域环境复杂，缺少照明，施工道路不畅通，位置隐蔽。
- 管理原因：1. 项目部领导、管理人员对火灾风险的严重危害认识不足，防范措施不全面，执行不彻底。  
2. 对现场禁烟、清理可燃易燃物等安全监督不力、管理不到位。  
3. 对现场隐蔽场所区域的人员行为、作业活动等安全管控力度不足。

1. 加强现场可燃易燃物管理：施工现场设备包装箱、棉布、泡沫、塑料薄膜等易燃物要落实好安全管理要求和控制措施；包装箱、棉布等易燃物必须第一时间彻底清除，若不能第一时间清理的，必须采取妥善、有效的防火、防护措施。
2. 加强吸烟点管理。施工现场全面禁烟（除指定的吸烟点外），吸烟者必须到指定的地点吸烟，且烟头必须在确认完全熄灭后才可放入烟头桶内，现场严禁流动吸烟。
3. 加强现场动火作业管理。班组长要认真落实作业面施工前环境检查确认制度，不安全不开工、不安全不施工；严格执行动火许可证制度，认真落实好动火作业区域立体空间内的易燃物清理、消防器材配置、设置控制区和监火人，做好有效的防火隔离、接火措施，确保动火作业时，无火花掉落，在各层平面进行火焰切割作业时，必须使用接渣盆接火，且在接渣盆下方放置防火布隔离；在高空作业面进行火焰切割作业时，必须做好接火盆、接渣盆的防高处坠落措施：施工完毕后要认真、仔细地检查、验证动火作业区的状态，确保无火险隐患。
4. 加强员工的安全教育培训。加大对施工班组及管理人員的动火作业、消防安全教育和应急响应能力等培训力度，提高员工的防火意识、风险意识、责任意识。
5. 加大施工管理人员、安全员对施工现场的巡查力度和频次。加大对现场隐蔽、偏僻场所、动火作业面的安全巡视、监督力度和频次，发现隐患或违章，首先应立即要求暂停作业，在隐患排除或落实好有效的安全防护措施后，方可继续作业。发现火情，及时向上级管理人员报告，并组织扑灭火灾。

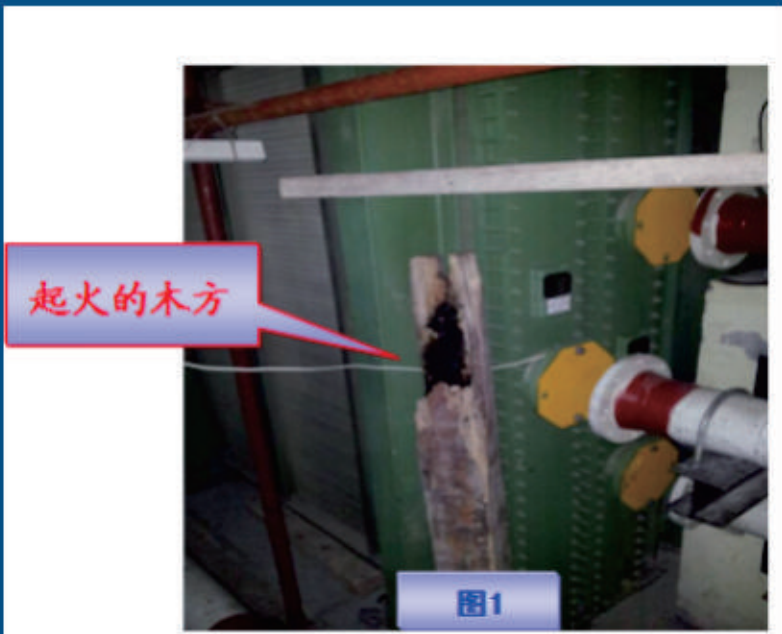
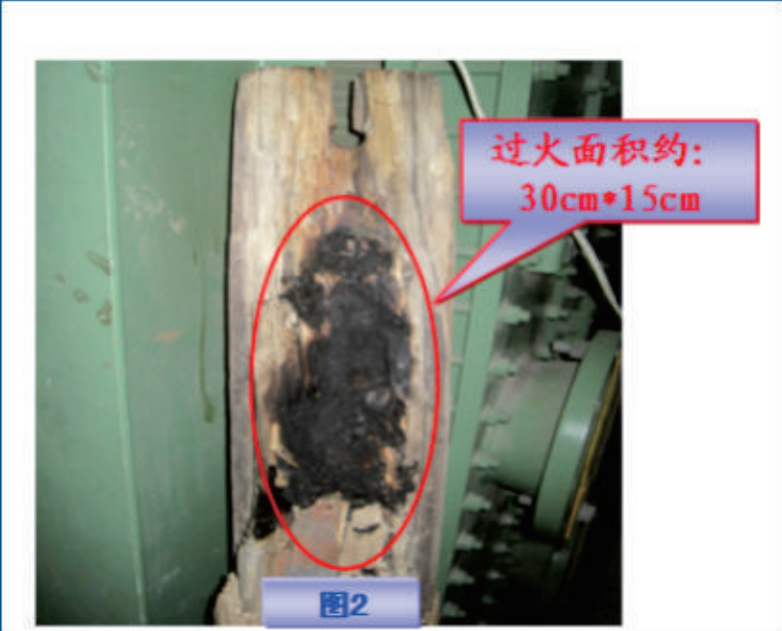
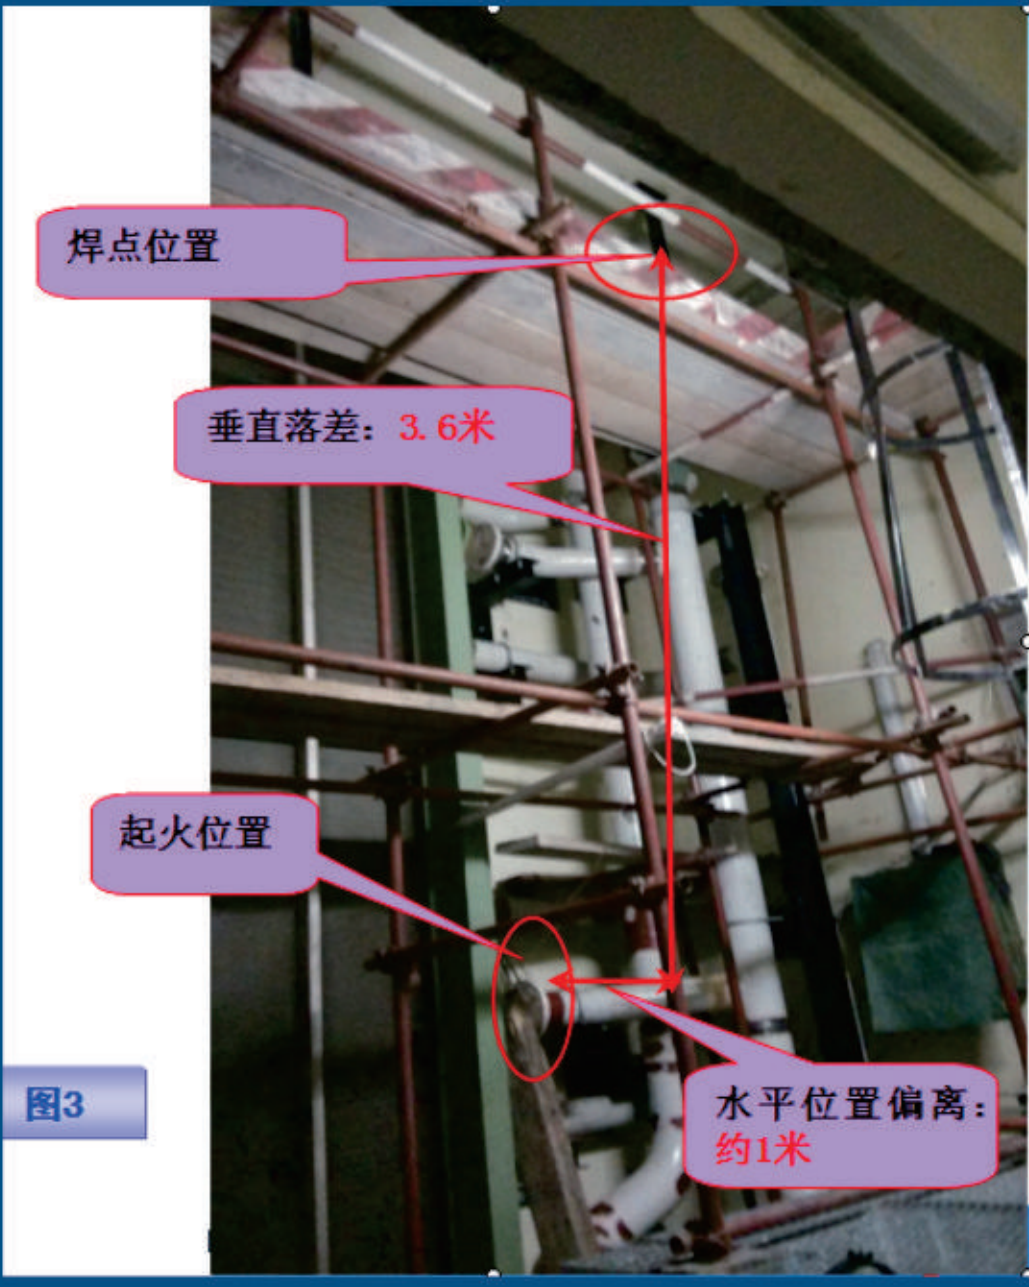
某日上午，某公司施工队张某班在+8.4米进行管道支架安装作业（有焊接、打磨作业），10：40左右安全人员巡检时发现作业点下方的一块闲置腐朽木方阴燃引发明火，随即扑灭，本次火险没有造成损失。

(1) 焊渣蹦落引起木方阴燃，最终导致木方起火。
- 间接原因：

(1) 焊接作业区域铺设的防火布不严，未使用兜接方式，致使焊渣蹦落至木方上。  
(2) 作业前未彻底清理作业范围内的可燃物。  
(3) 作业时监火人未能及时发现焊花飞溅情况，责任心不强。  
(4) 作业结束后，作业人员未彻底清查作业现场是否存在火险隐患,便离去。  
(5) 施工作业人员安全意识松懈，安全警惕性低。
- 根本原因：

1. 认真落实作业面施工前环境检查确认制度，不安全不施工，经确认作业面达到安全条件后再开工。
2. 严格执行动火许可证制度，认真落实好易燃物清理（包括整个作业面立体范围内的区域）、消防器材配置、设立控制区和监火人，做好有效的防火隔离、接火措施，确保动火作业时，无火花掉落，施工完毕后检查确认动火作业范围的状况，确认无安全隐患后方可离开作业面。
3. 监火员必须经过培训合格，并由项目部授权后方可从事监火作业，监火作业过程中要严格履行监火员职责，不得从事与监火作业无关的工作。
4. 加强对施工班组及管理人員的动火作业、消防安全教育培训，提高员工的防火意识、风险意识、安全责任意识。
5. 施工管理人员、安全员加强对现场动火作业面的安全巡视、监督，发现隐患第一时间消除。

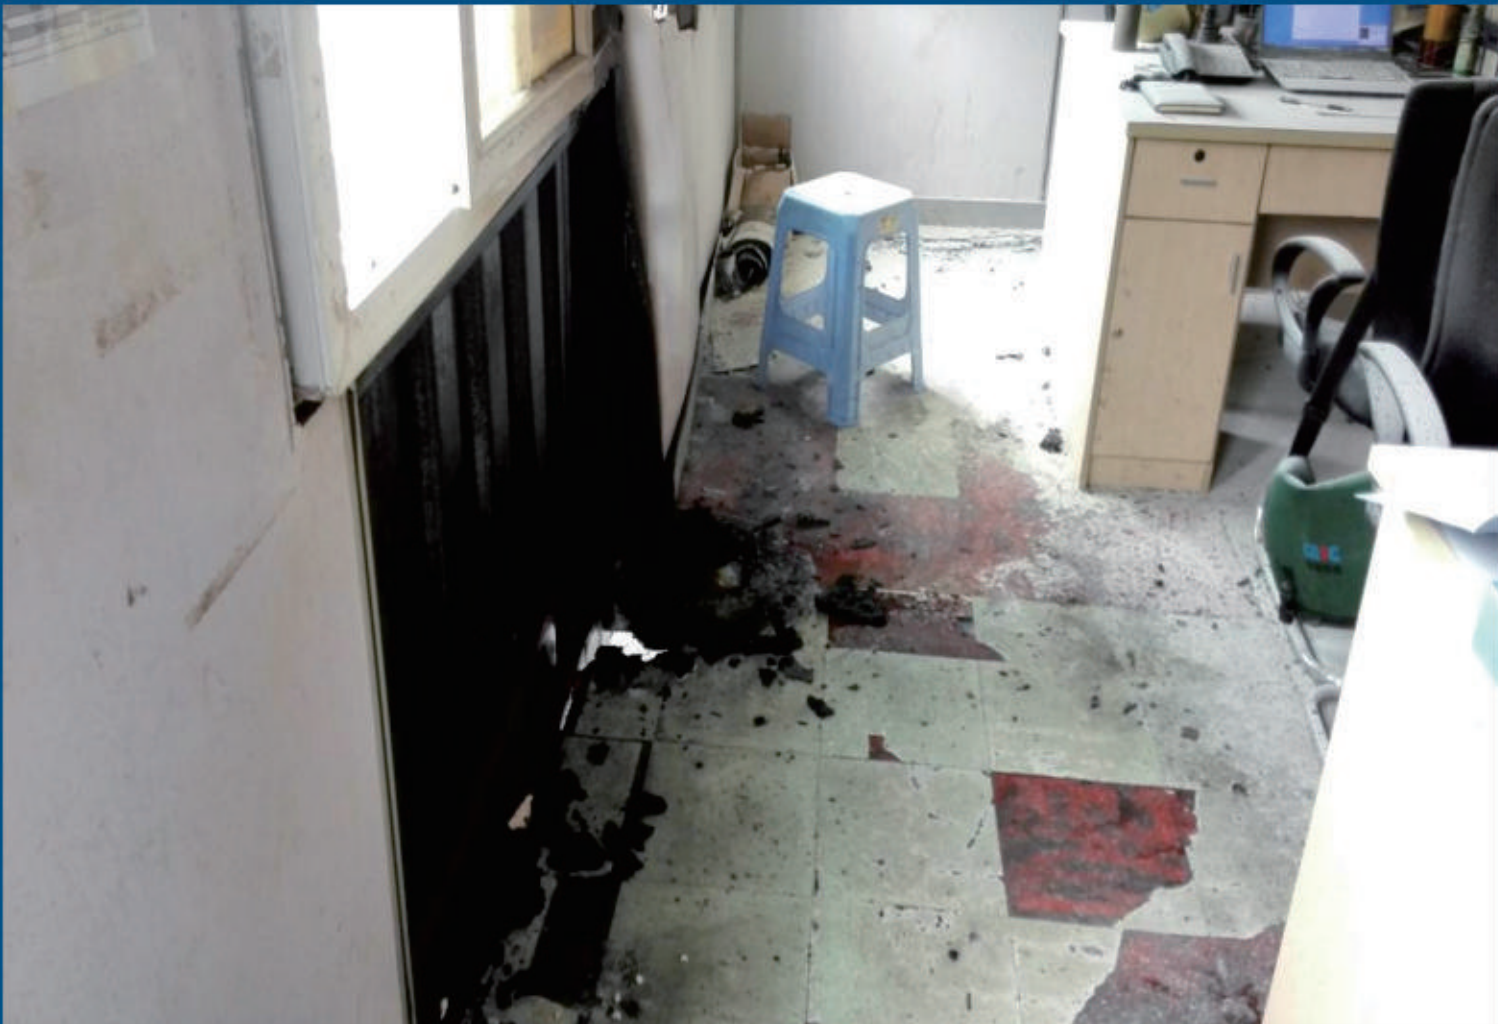
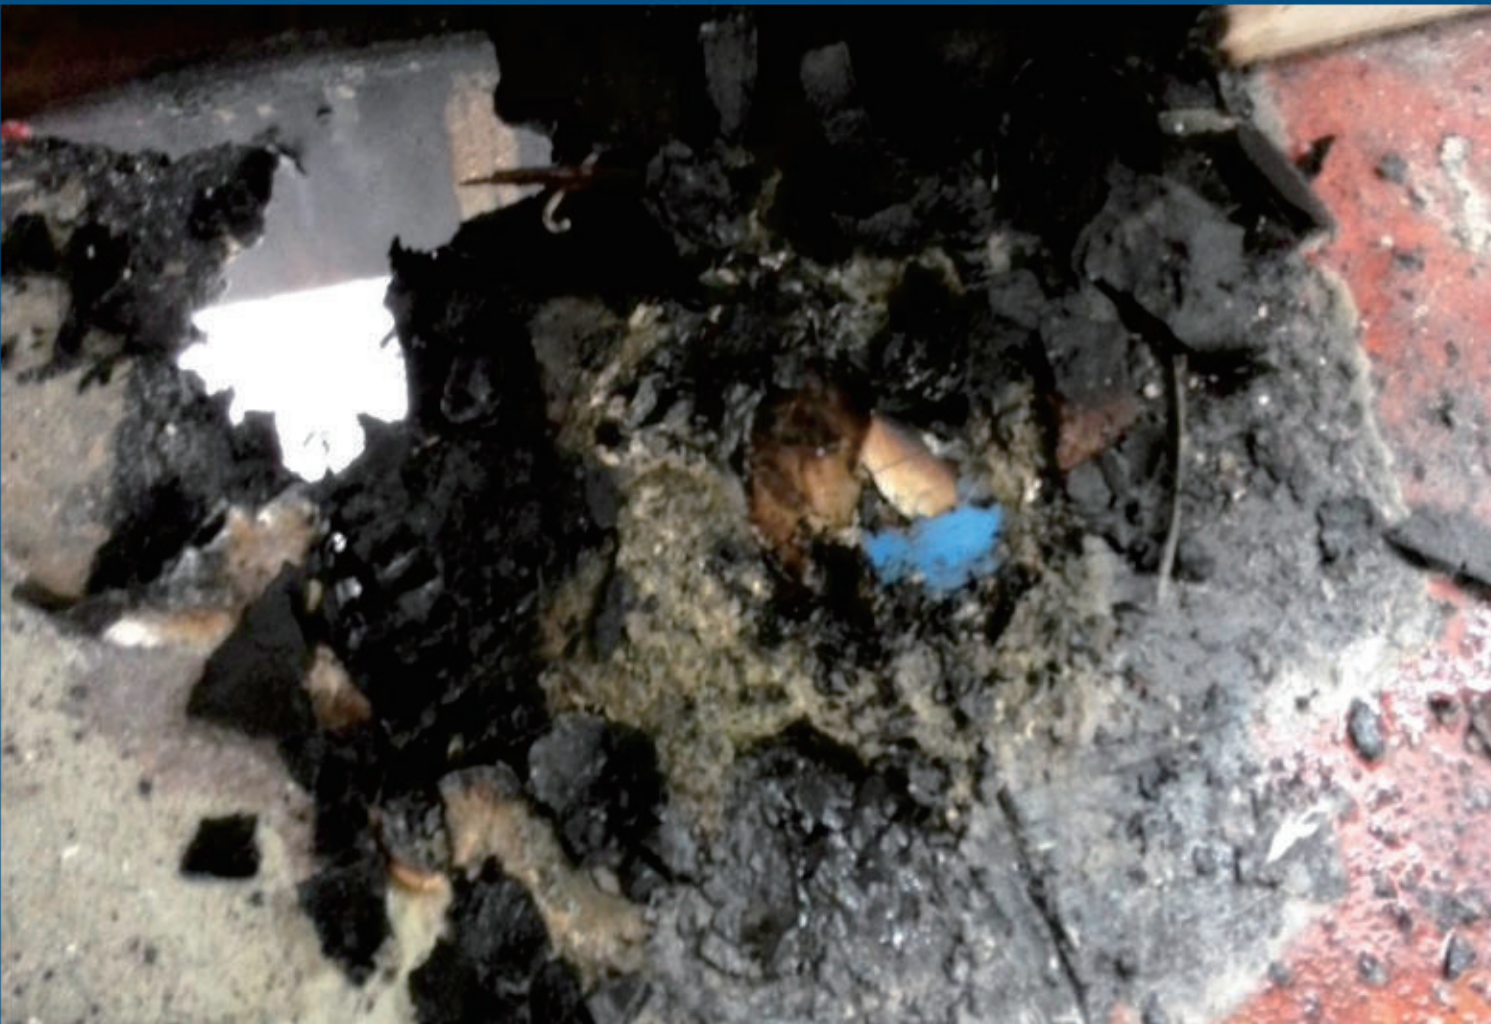
某日上午临近下班时间，某施工单位一名技术员和一名施工人员，违规在集装箱办公室内抽烟，下班前随手将未熄灭的烟头扔进纸篓，引燃纸篓内的易燃物，造成集装箱内失火，幸亏发现及时，没有引发大火，事件造成集装箱一定程度损坏。

- 直接原因：1. 施工人员张某、技术员台某抽烟后将未熄灭的烟蒂扔进废纸篓，引燃纸篓内易燃物引发火险。
- 间接原因：1. 技术员台某、施工人员张某无视项目部禁烟相关规定，违规在办公区集装箱内抽烟。  
2. 台某、张某安全意识淡薄，在抽完烟后未能正确处理烟蒂，在烟头未熄灭的情况下扔进充满易燃物的纸篓内，引起着火。
- 管理原因：1. 施工单位的各级领导、管理人员对火灾风险的严重危害认识不足，对禁烟安全管理不全面，执行不彻底；  
2. 安全管理部门对现场禁烟、人员行为等安全监督不力、管理不到位。

1. 加强吸烟点管理，施工现场全面禁烟（除指定的吸烟点外），吸烟者必须到指定的地点吸烟，且烟头必须在确认完全熄灭后才可放入烟头桶内，不得随意丢弃，违反规定者从严处理。
2. 加强区域责任化管理，制定责任人负责制度，对于非指定吸烟点区域，发现有吸烟的现象，连带该区域责任单位及责任人的责任。
3. 加强对员工的安全教育培训。加大对施工班组及管理人員的禁烟意识、消防安全教育和应急响应能力等培训力度，提高员工的防火意识、风险意识、责任意识。
4. 加强对禁烟管理规定的宣传力度，在施工现场、班组间张贴宣传画，向一线员工分发禁烟传单，从本质上提升全体人员的安全意识，远离烟火，形成良好的禁烟氛围，共同监督，杜绝流动吸烟。
5. 加大施工管理人员、安全员对施工现场、办公区域的巡查力度和频次，发现违章，立即处罚。

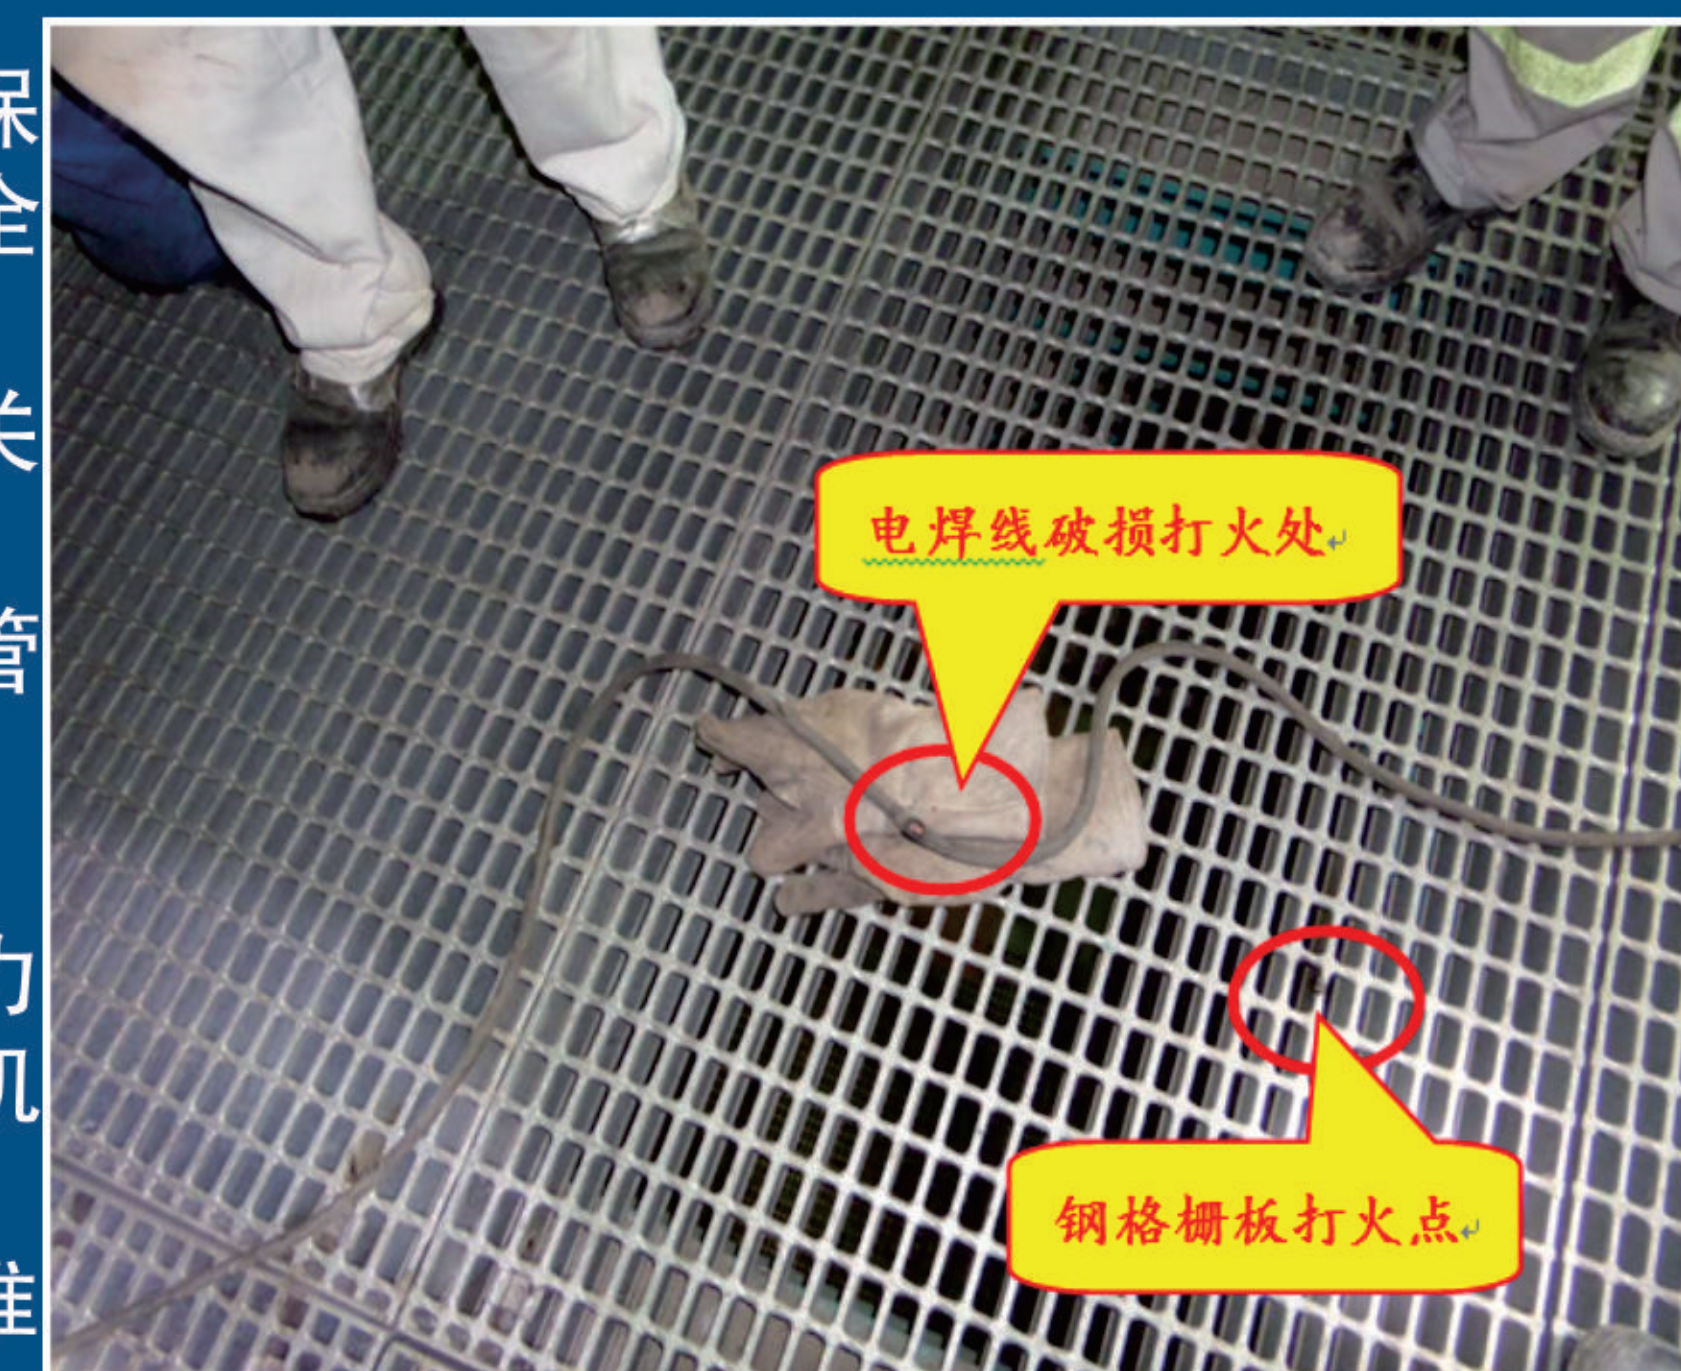
某日下午16:00分左右，某公司施工队焊接班焊工张某在厂房11.2米层钢平台西南角进行管道支架焊接作业时，发现距189房间西侧门口约6米处的电焊线与钢格栅板打火，随即停止焊接作业，本次事件未造成人员伤亡和财产损失。

- 1.焊工张某安全意识淡薄，在进行管道焊接作业时，未对电焊线进行检查，未对电焊线采取过路保护措施，未辨识电焊线被人踩踏破损后，与钢格栅板打火的风险。
- 2.焊机布置在189房间东侧门口，焊线路径较长。

- 1.作业前施工人员必须认真进行先决条件检查，确保电焊线无破损，电焊线经过通道处必须做好过路保护，焊工应根据施工区域合理布置焊机位置，减少焊线路径，确认无安全隐患和其他异常，达到安全条件后再进行施工，不要存在侥幸、麻痹心理。
- 2.加强班组作业前的安全技术交底工作，交底要对当天的工作要有针对性、指导性，对动火作业的相关安全技术要求交代清楚，落实好检查、防护、隔离、电焊机接地等风险防范措施，
- 3.施工班组在每日工作结束之后，必须对作业面进行排查，及时关闭电源、气源等，回收工器具及各类管线，做到工完场清。
- 4.施工作业中严格落实规范电焊机及电焊作业的安全使用要求。
- 5.定期组织开展电焊机使用的专项安全检查，安排专人加强对电焊机及电焊作业的安全管理、监督力度，重点整治电焊机使用前作业先决条件检查；电焊把、电源线、电焊线破损；电焊机接地；电焊机工作结束后及时断电等问题，并将检查出来的隐患，举一反三，整改落实到位。
- 6.对电焊工开展电焊作业安全专项培训，提高电焊工的专业技能和安全意识，明确现场电焊作业的标准动作，切实落实电焊作业的风险防范措施和岗位安全责任制。

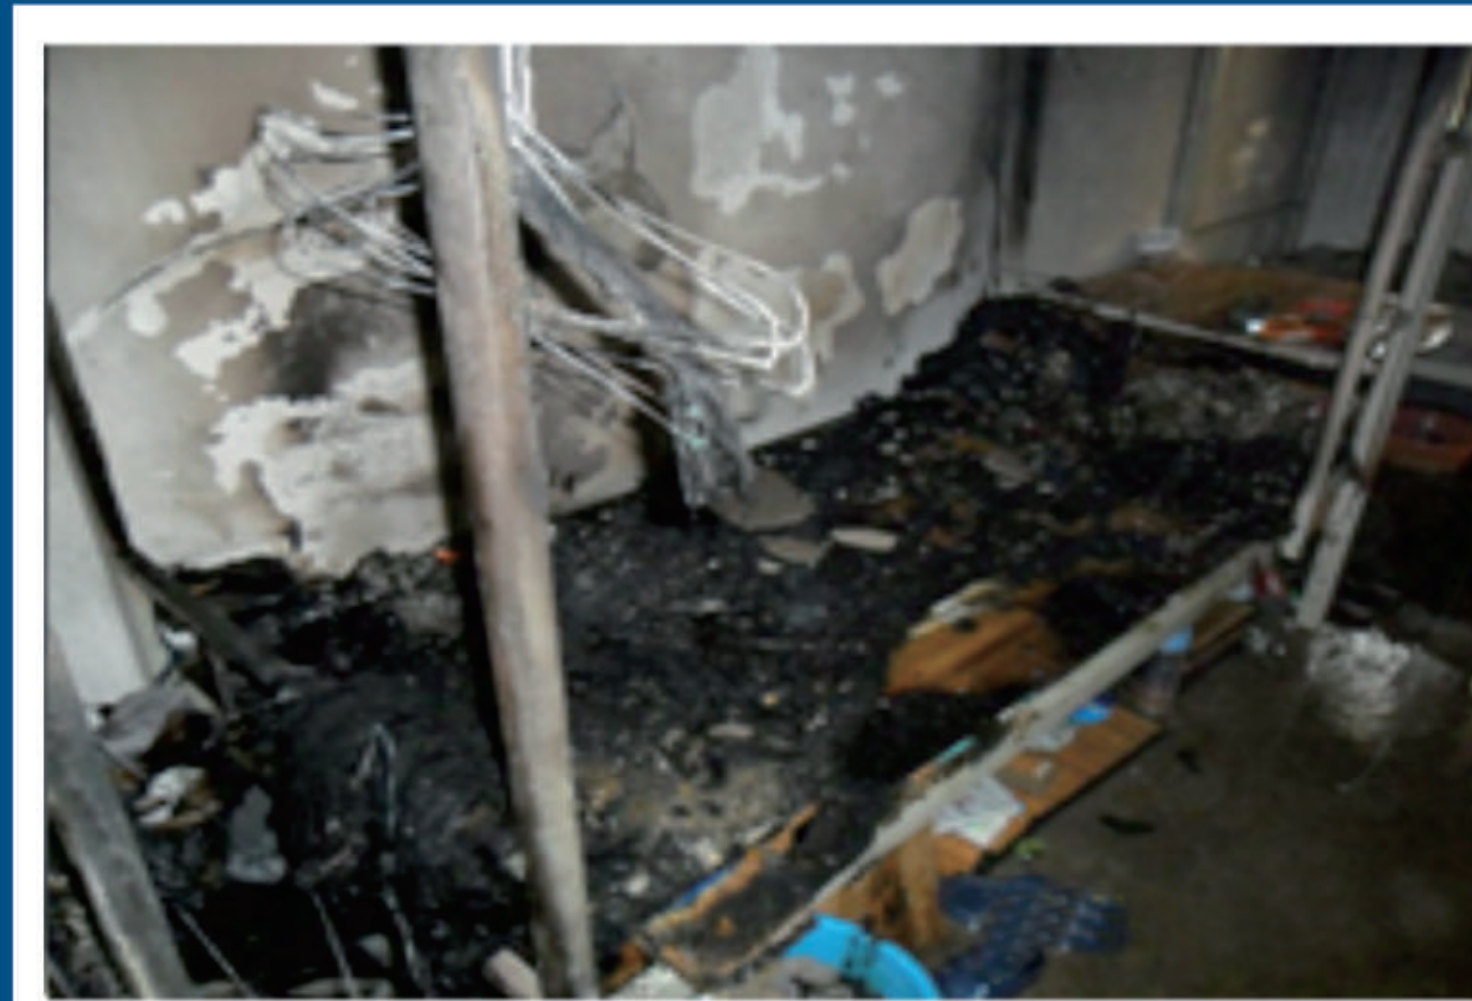
- 1.胡某手机在床上充电，充电器和电源插排高温短路引发起火，是事件的直接原因。
- 2.电源插排与充电器被床上的被褥盖住，导致散热不畅，持续发热引起短路。
- 3.胡某将手机充电后，长时间离开寝室，无人监看。
- 4.胡某在宿舍私拉乱接电线，留下火灾隐患。

着火点的床铺

- 1、宿舍内严禁存放易燃、易爆物品。
- 2、宿舍内严禁擅自更改、安装、拆除电源、线路。
- 3、电器设备在使用前要进行认真检查，确认合格后方可使用。
- 4、严禁使用假冒伪劣、无正规厂家和出厂合格证的电器设备。
- 5、严禁在宿舍使用大功率电器，如电炉、热得快、碘钨灯等。
- 6、在雷雨天气要拔下电器设备的电源插头，并避免使用电器。
- 7、宿舍在无人情况下必须切断所有电源，尤其是电源插排和充电器，做到“人走断电”。
- 8、电源插排不应放在床上，应放在桌子等通风、安全处，周围不得有易燃物品，也不要将电源插排放在杂物容易跌入或容易被水浸入的地方。
- 9、手机、移动电源等电器设备在充电过程中会散发出热量，应注意保持电器所处环境的良好通风，不要在过高的环境温度下使用，并远离易燃物品，并在有人监护的情况下进行充电。
- 10、宿舍内的电器设备使用完毕后应及时拔掉电源插头或关闭电源开关；发生线路故障必须及时上报有关维修部门，由专业电工进行更换或维修，严禁私自更换或维修。
- 11、加强员工的用电、消防安全知识教育培训，提高安全用电意识和火灾防范意识，落实风险预控措施。
