# 各类安全事故（事件）经验反馈学习展板

中国能源建设集团安徽电力建设第二工程有限公司

2015 年 6 月

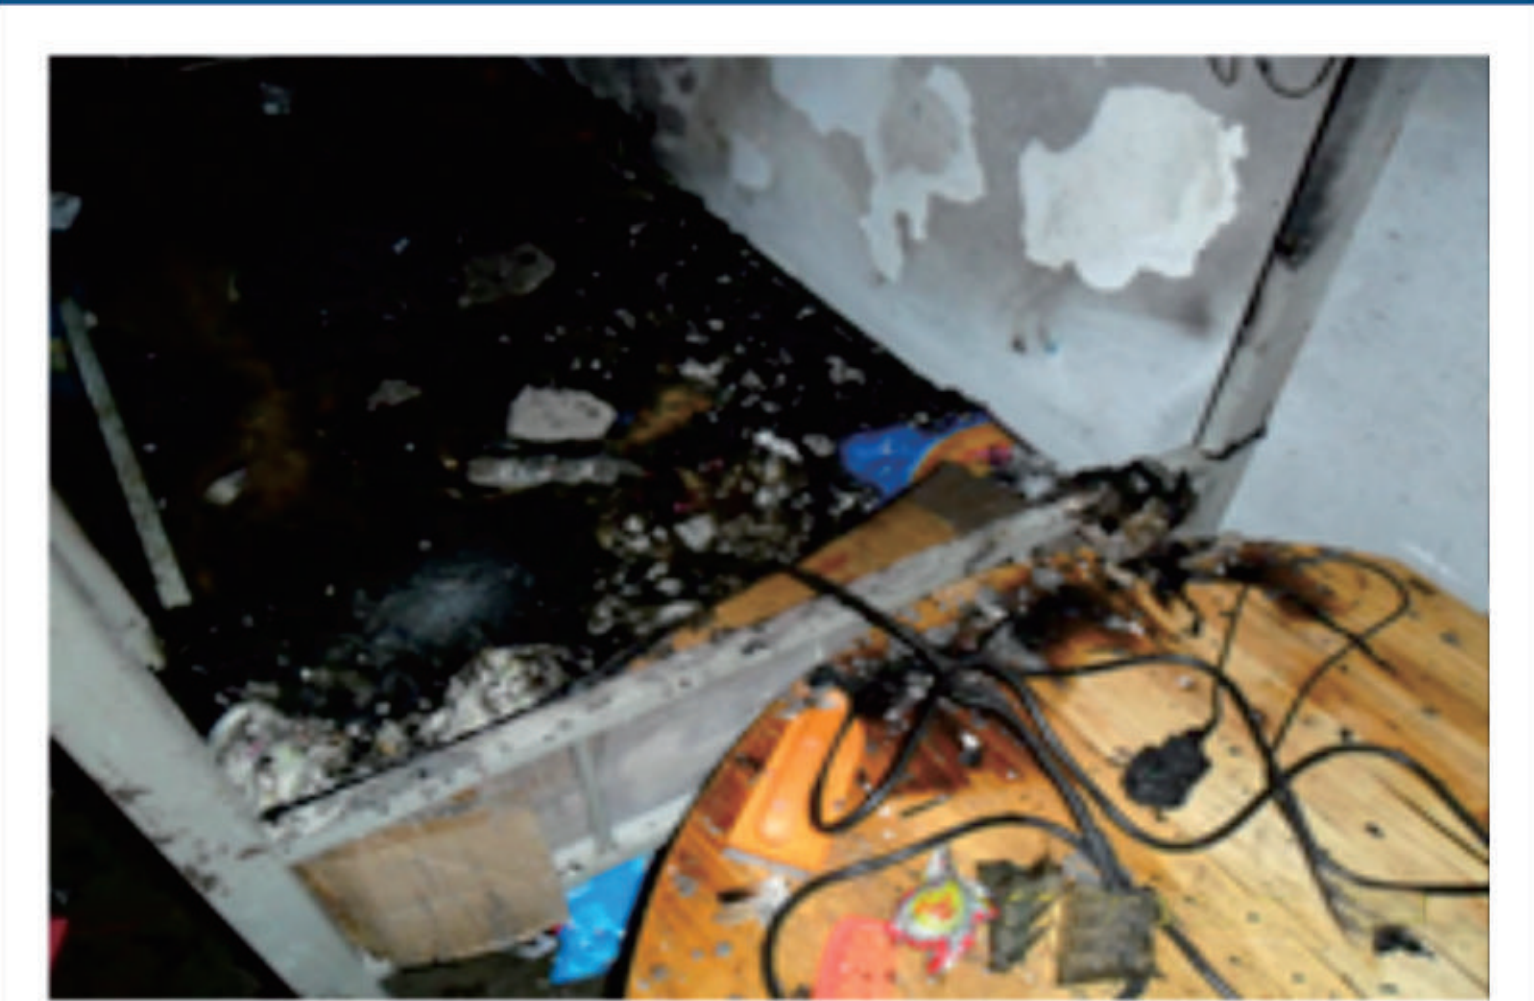
- 1.胡某手机在床上充电，充电器和电源插排高温短路引发起火，是事件的直接原因。
- 2.电源插排与充电器被床上的被褥盖住，导致散热不畅，持续发热引起短路。
- 3.胡某将手机充电后，长时间离开寝室，无人监看。
- 4.胡某在宿舍私拉乱接电线，留下火灾隐患。

着火点周围的电线随意拉设

- 1、宿舍内严禁存放易燃、易爆物品。
- 2、宿舍内严禁擅自更改、安装、拆除电源、线路。
- 3、电器设备在使用前要进行认真检查，确认合格后方可使用。
- 4、严禁使用假冒伪劣、无正规厂家和出厂合格证的电器设备。
- 5、严禁在宿舍使用大功率电器，如电炉、热得快、碘钨灯等。
- 6、在雷雨天气要拔下电器设备的电源插头，并避免使用电器。
- 7、宿舍在无人情况下必须切断所有电源，尤其是电源插排和充电器，做到“人走断电”。
- 8、电源插排不应放在床上，应放在桌子等通风、安全处，周围不得有易燃物品，也不要将电源插排放在杂物容易跌入或容易被水浸入的地方。
- 9、手机、移动电源等电器设备在充电过程中会散发出热量，应注意保持电器所处环境的良好通风，不要在过高的环境温度下使用，并远离易燃物品，并在有人监护的情况下进行充电。
- 10、宿舍内的电器设备使用完毕后应及时拔掉电源插头或关闭电源开关；发生线路故障必须及时上报有关维修部门，由专业电工进行更换或维修，严禁私自更换或维修。
- 11、加强员工的用电、消防安全知识教育培训，提高安全用电意识和火灾防范意识，落实风险预控措施。

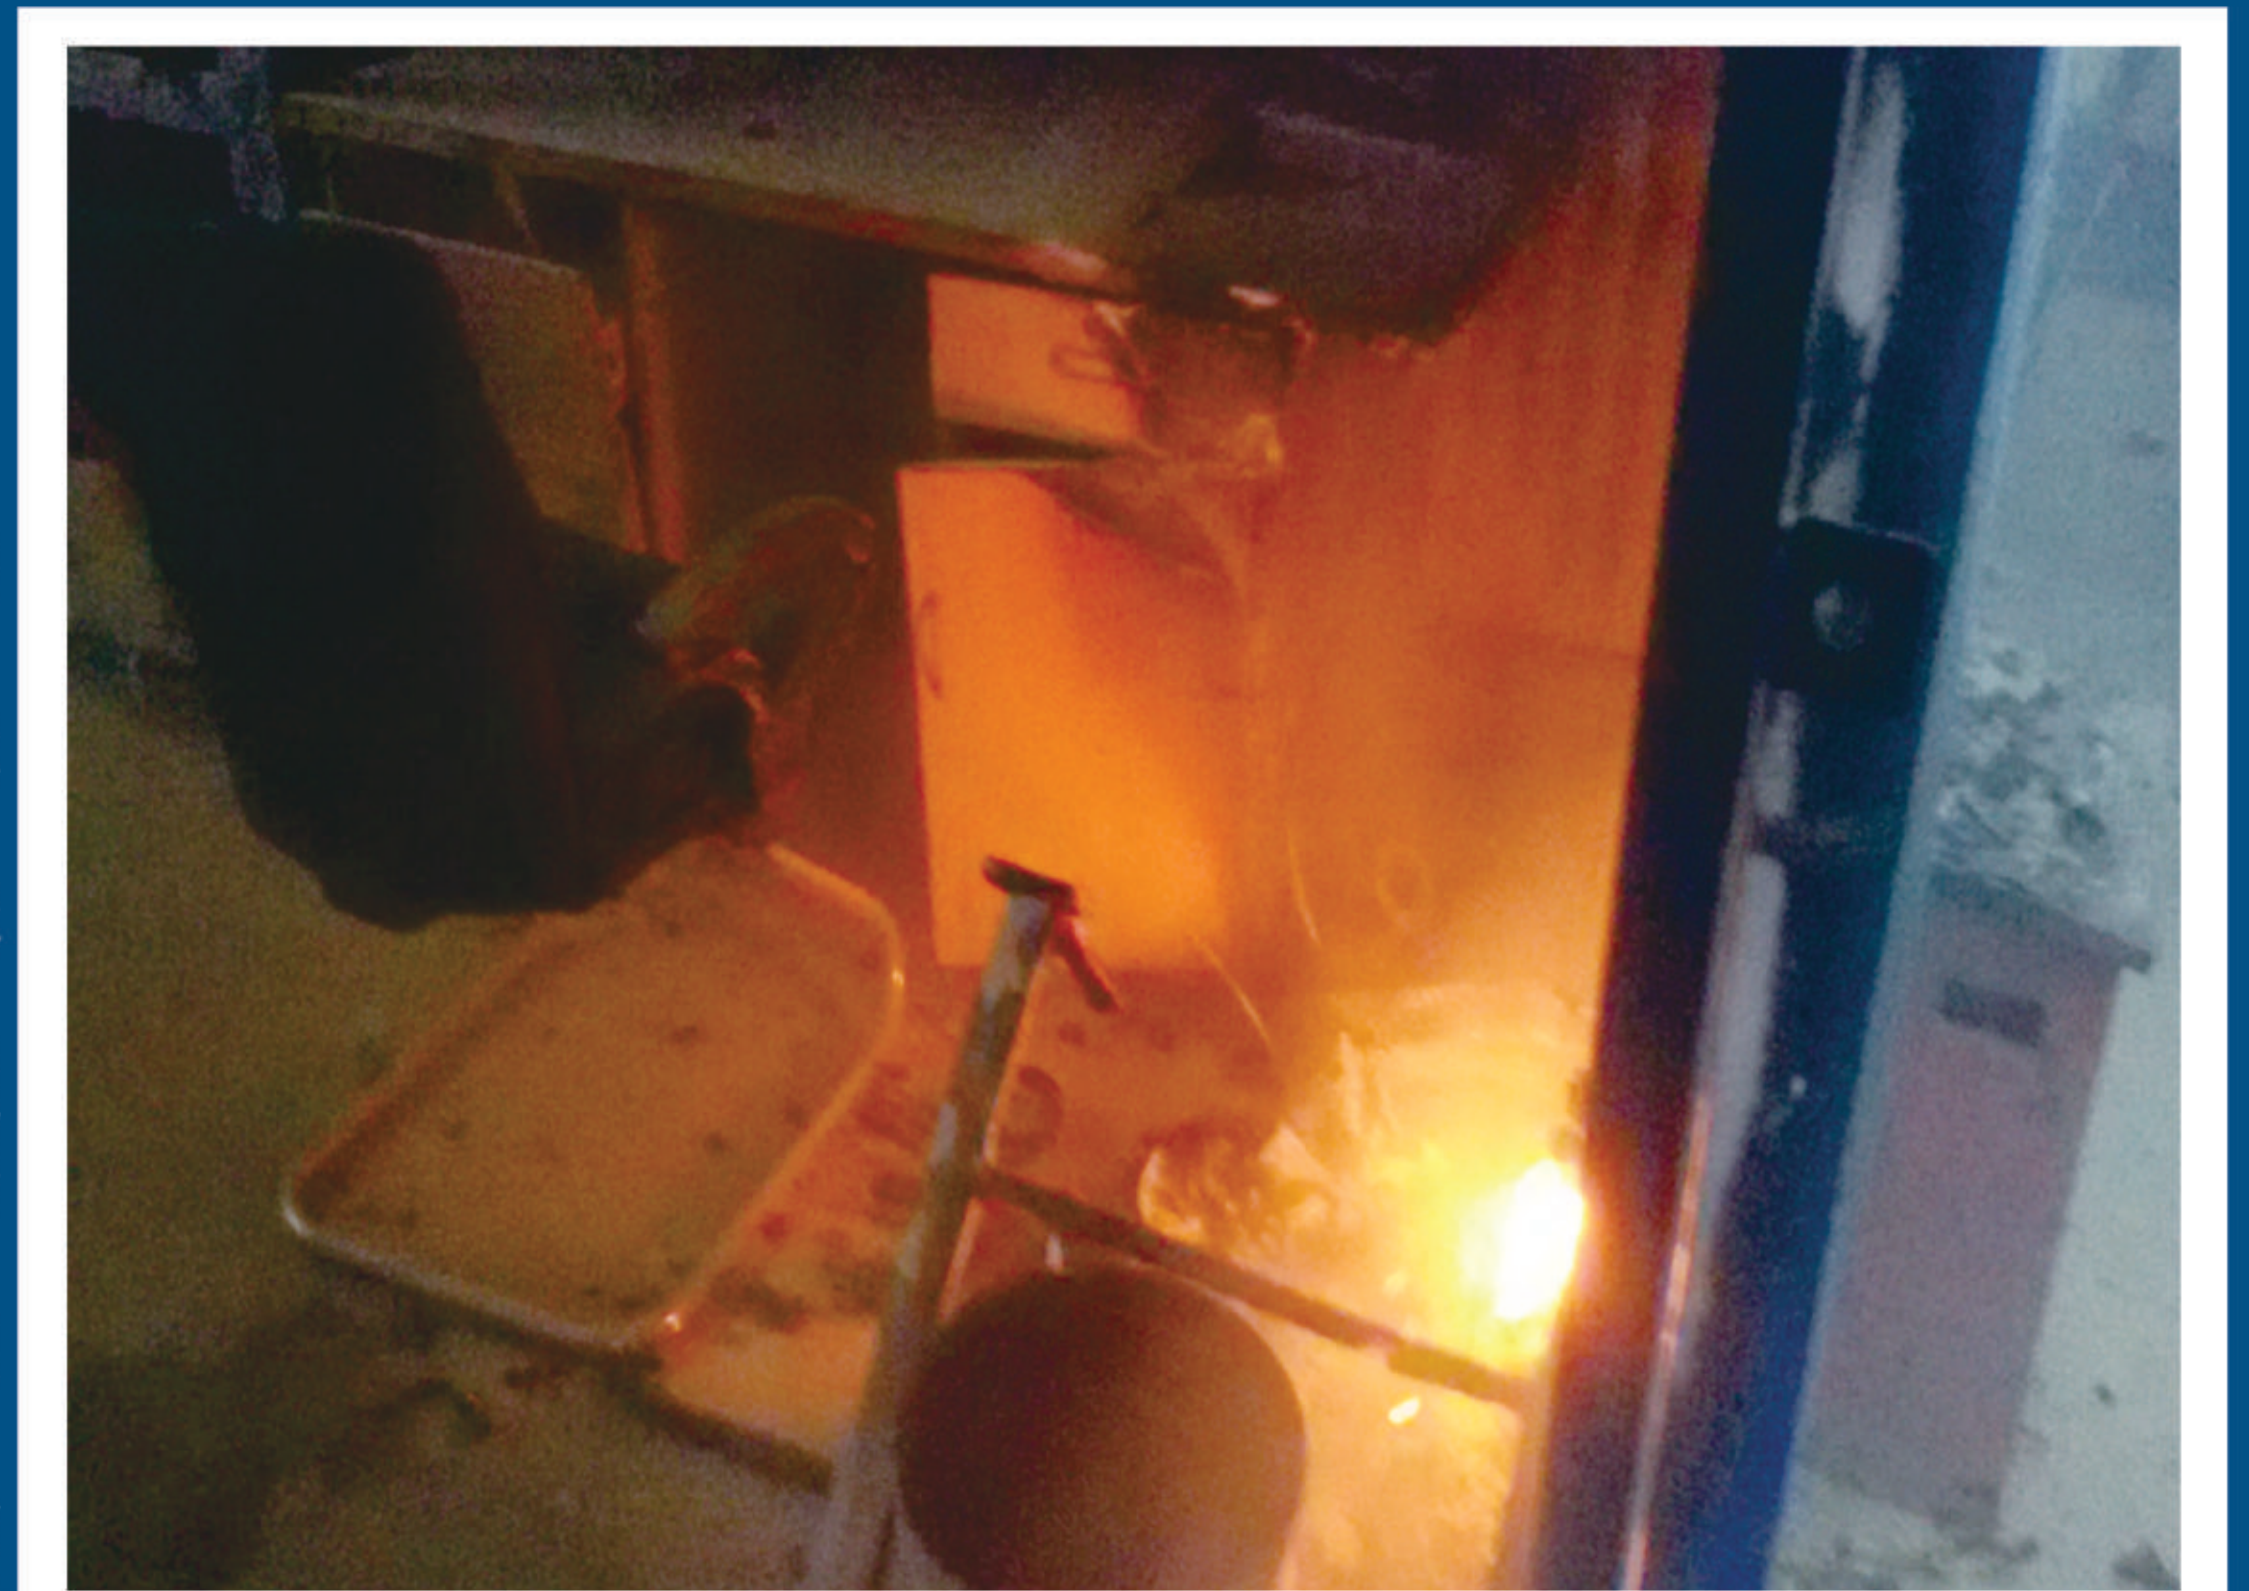
某日中午12:50左右，现场施工人员发现现场集装箱区域的一个工具间内冒烟，遂联系电工将工具间电源切断，并及时进行灭火处理。

工具间内的头灯充电器过热引起火险事件。

工具间内的着火点

1. 仓库、工具间、集装箱及办公室严禁擅自更改、安装、拆除电源、线路。
2. 电器设备、电源插排、电线电缆在使用前要进行认真检查，确认合格后方可使用。
3. 严禁使用假冒伪劣、无正规厂家和出厂合格证的电器设备、电源插排、电线电缆。
4. 在雷雨天气要拔下电器设备的电源插座，并避免使用电器。
5. 仓库、工具间、集装箱及办公室内严禁存放易燃、易爆物品，严禁吸烟。
6. 仓库、工具间集装箱及办公室应按规定配备足够规格、数量的消防器材。
7. 电源插排应放在桌子等通风安全处，周围不得有易燃物品，也不要将电源插排放在杂物容易跌入或容易被水浸入的地方。
8. 严禁在仓库、工具间、集装箱及办公室使用大功率电器，如电炉、碘钨灯、热得快等。要按照电器设备的容量选用适当截面电线，不要盲目增加用电器具，避免电线超负荷运行。
9. 仓库、工具间、集装箱及办公室的电器设备使用完毕后应及时拔掉电源插头或关闭电源开关；发生线路故障必须及时报有关维修部门，由专业电工进行更换或维修，严禁私自更换或维修。
10. 手机、对讲机、头灯等电器设备在充电过程中会散发出热量，应注意保持电器所处环境的良好通风，不要在过高的环境温度充电，并远离易燃物品，必须在有人监护、看管的情况下才能进行电器充电工作。
11. 下班前，施工作业面、仓库、工具间、集装箱及办公室要检查电源（必须持续供电的除外）是否切断，易燃物是否清理，做到“人走断电”，不留火险隐患。
12. 安环部及用电管理单位要对施工现场、仓库、工具间、集装箱、办公室及其电源、线路进行定期检查、维护工作，加强隐患排查、治理，从而避免因线路老化、绝缘破损、接触不良等造成触电、火险事件。
13. 加强员工的安全用电、消防知识教育培训，提高风险意识、用电意识和火灾防范意识，认真执行、落实风险预控措施。
